南头街道南坪快速路（二期）A段高架桥声屏障工程“8.18”一般高处坠落事故调查报告

时间：2020-11-05 来源：南山区应急管理局

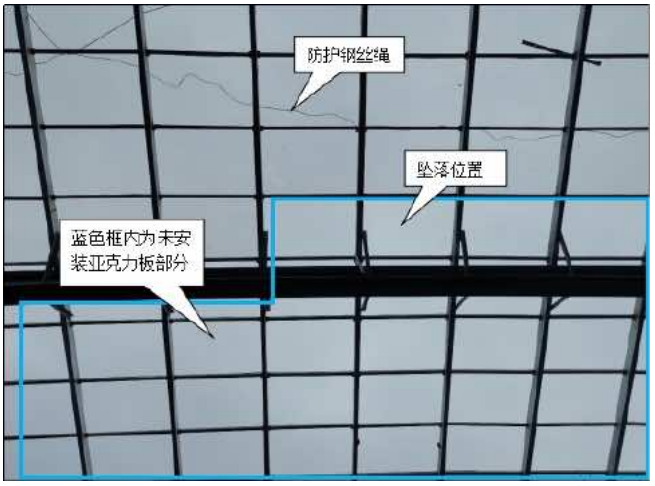
事故现场钢结构部分施工内容已全部完成，已完成大部分钢结构顶部亚克力隔音板安装，剩余部分钢结构顶部待安装亚克力隔音板；在钢结构顶部（高度约8米）可见设置有系扣安全带的防护钢丝绳（俗称“生命线”）；地面有多块亚克力隔音板。（见图一、图二、图三）

2.声屏障钢结构顶部预留洞口安全防护不到位，未设置水平安全防护网等防护措施。
