粤海街道汉京金融中心2201室装修工程“9.5”一般触电事故调查报告

时间：2020-11-19 来源：南山区应急管理局

2020年11月18日

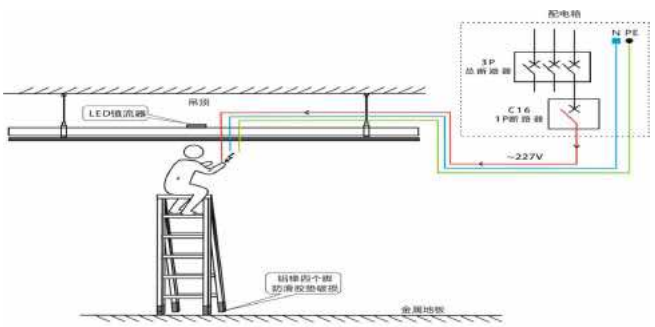
1.事发现场有2个铝制人字梯，其中比较矮的铝梯离天花板1.2米左右，上方有天花板井口，矮铝梯上发现有胶钳、铁锤等工具；天花板上发现一个未与任何电源线连接的LED整流器；经过金属软管引至天花板下面的一组电源线分别是：红、蓝、黄绿双色线，其中红色导线比较短，三组导线分别用绿色电工胶布包裹（后证实在救援时红色导线做过剪短及绝缘处理）。（见图一、图二、图三、图四）

图三 救援时被剪断的红色导线

图四 待安装的LED整流器
