桃源街道部九窝水塘“6.4”一般亡人事故调查报告

时间：2021-05-31 来源：南山区应急管理局

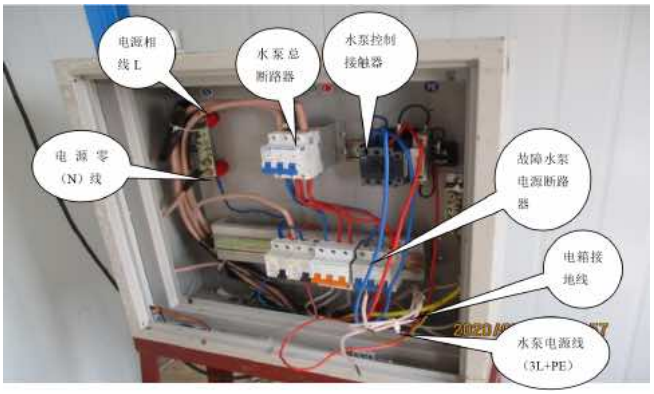
1.西丽长岭陂水库旁部九窝水塘位于深圳市桃源街道南方科技大学北面山后。潜水泵控制电箱安装在部九窝水塘东侧水岸边的一个集装箱板房内，同一侧距离大约100米水塘内有一个铁桶是安装潜水泵位置。（图一、二）

图一 事故现场情况

图二 事故现场情况
