天津顶辉建材科技有限公司“6•28”机械伤害事故调查报告

来源：宝坻区应急管理局 发布时间：2024-09-02 18:50

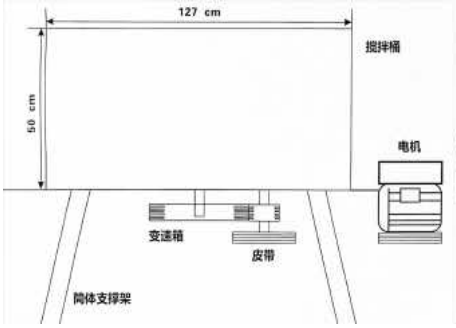
图1 搅拌机图（往西南方向拍照）

1.设备名称：350型平口搅拌机（见图1-3）

2.设备主要组成：主要由搅拌桶、搅拌臂、电机、变速箱、出料口、皮带、筒体支撑架等组成，其中搅拌机高143㎝，搅拌桶高50㎝，搅拌桶直径127㎝。
