天河区广河高速路西行龙洞段“5•29”车辆伤害一般事故调查报告

事故单位：广州交投绿化建设有限公司

事故地点：广河高速路北侧 1KM+50M 应急车道

事故日期：2021 年 5 月 29 日

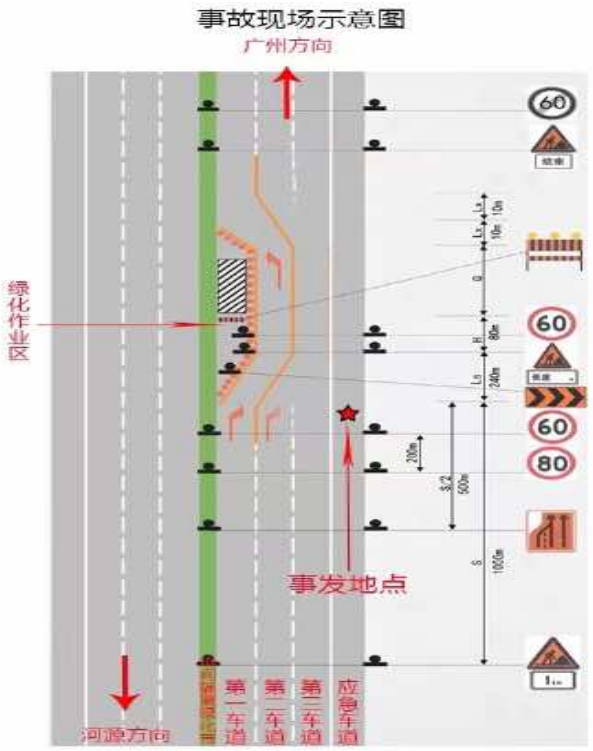
事故施工项目现场位于广河高速北侧 1KM+50M 路段，道路呈东西走向，一般沥青路面，路面平直、完好、干燥，道路单向设置三条车行道及一条应急车道，设有混凝土中央分隔带及路肩护栏。事发时为白天，视线良好，车流较多，现场及附近有监控设备，但未拍摄到事发过程，事故发生在同侧对向应急车道，由于本次事故发生在施工作业收尾阶段，事发前现场施工围蔽设施已经基本清理完毕，施工作业现场已不存在，为变动现场，事故车辆由于紧急送死者到医院已离开事故现场，事发现场仅有死者留下的血迹。（详见示意图）
