道里何家沟流域雨污分流改造工程（城乡路段）“4·19”一般车辆伤害事故调查报告

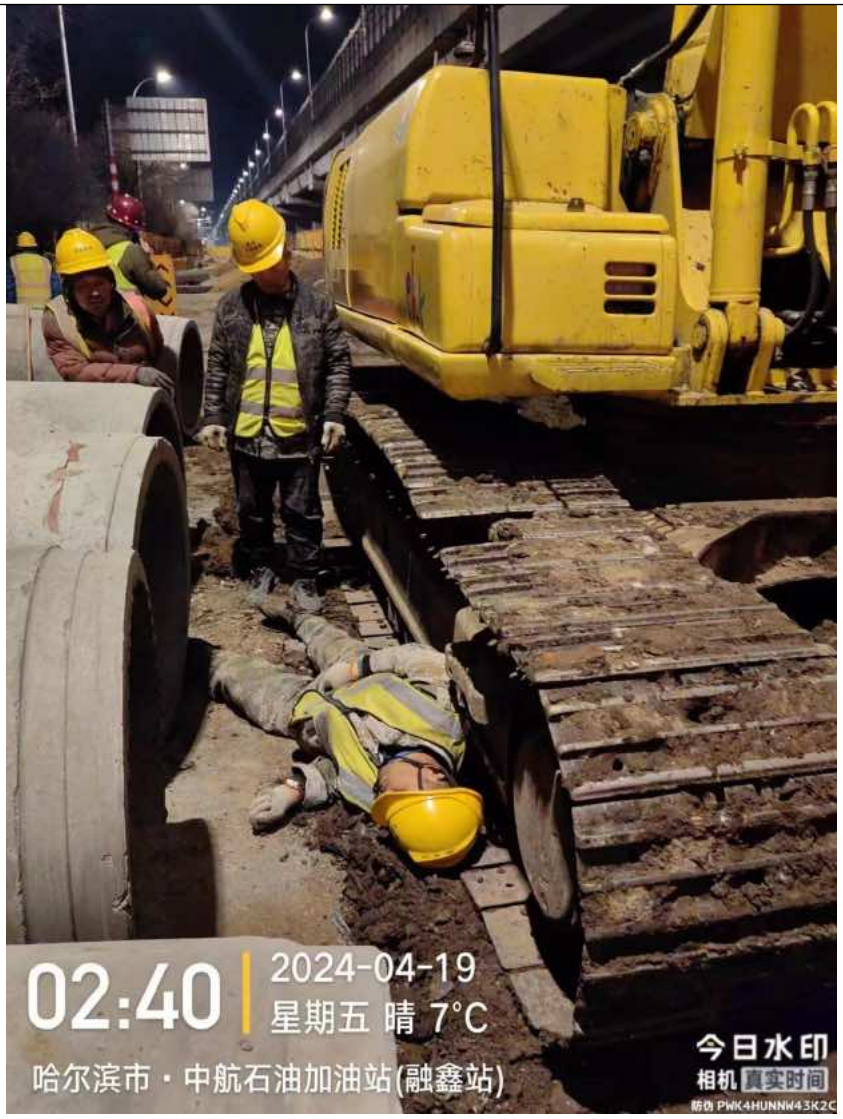
事故现场照片

转半径内，由于该处属于挖掘机司机操作盲区，王某卫并未第一时间发现关某春。在王某卫正常操作挖掘机进行回转时，将关某春身体挤压至挖掘机左侧面的水泥管上，造成事故发生。

事故发生地点为城乡路401号排水管线施工围挡内，中航加油站（城乡路399号）对面。经交警部门审批后，现场围挡为7.5米宽，20.7米长的矩形施工面。事故现场未破坏，死亡人员在挖掘机与混凝土管之间死亡，经现场测量混凝土管与挖掘机距离只有50CM。

施工现场作业人员关某春在挖掘机取土作业过程中，违规冒险进入履带式挖掘机回转半径内是引发该起事故的直接原因。
