浏阳市大众烟花有限公司海霸生产区“3·27”爆炸事故调查报告

经调查认定，浏阳市大众烟花有限公司海霸生产区“3·27”爆炸事故是一起一般生产安全责任事故。

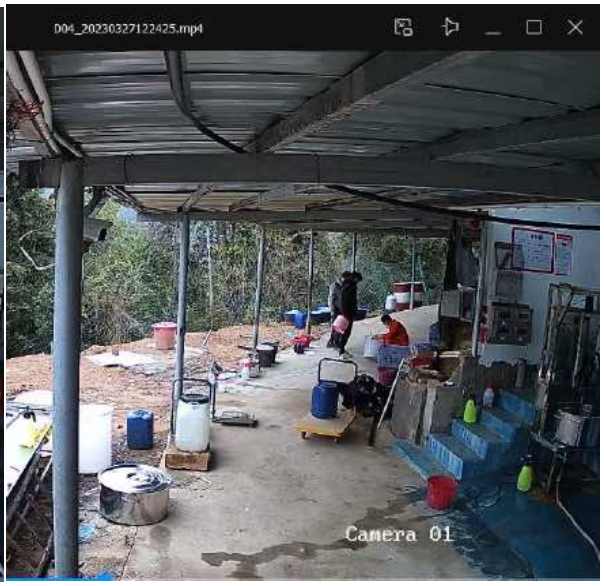
10 号工房反应装置

事故发生具体位置

杨伦伟取下 1 号反应桶黑色塑料袋

杨伦伟和余初民将 1 号桶放出的药物抬到抽滤机上

余初民将抽滤机上的药物搬放到走廊通道路面

余初民将药物舀放到白色塑料桶内

杨伦伟向桶内加入金属钛粉末等物质

杨伦伟坐着用手持电动搅拌器搅拌桶内药物

杨伦伟将药物搬放到电子秤上称重

3 人准备对搅拌后的药物进行分装（装瓶）作业

爆炸发生瞬间
