嘉定安亭春浓路 228 号
“4·9”一般机械伤害事故调查报告

嘉定区生产安全事故调查组

2025 年 6 月 16 日

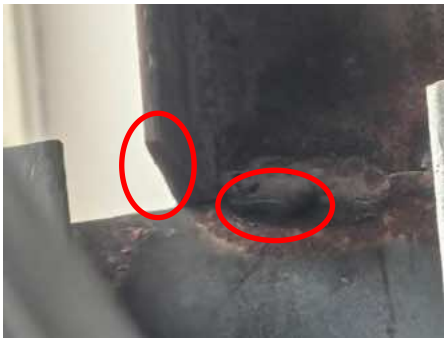
图 8-1 东南角立柱终端的撞痕

5.升降机立柱由槽钢焊接而成，立柱兼为平台导轨，在导轨终端焊接有一段规格较小的槽钢，上段槽钢的端面正好位于轨道中间，具有防止脱轨的止挡功能。东南角立柱的两段槽钢的连接焊缝上以及在上段槽钢端部分别发现有摩擦和撞击痕迹(图 8-1、8-2、8-3）。正常工作情况下由于升降机有两道限位保护，车轮无法到达此位置，因此推断此痕迹在本次事故中产生。

图 8-2 左侧圈中放大图

图 8-3 右侧圈中放大图
