荔湾南源“7·6”一般物体打击事故调查报告

荔湾区政府事故调查组

2026 年 9 月

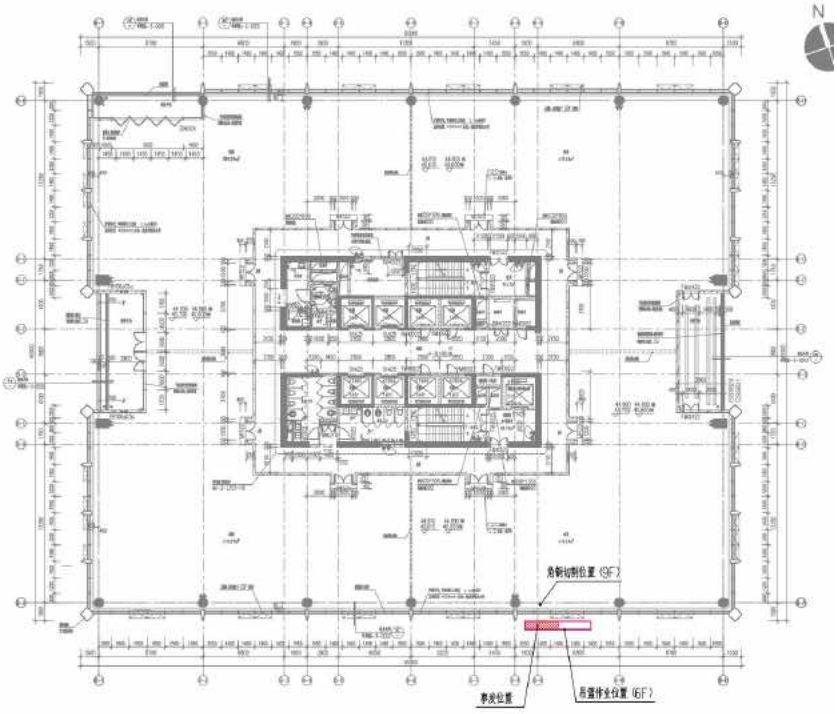
图 1 项目产业大楼 B 栋外观

（1）事发现场位于 B 栋 B-A×B-9 轴处南侧（图 1、图 2），角钢构件从 B 栋 10 层楼板底标高为 48.5m 处坠落，角钢构件坠落过程击中位于 B 栋 6 层标高约为 35.5m 的刘某家佩戴安全帽上，角钢构件坠落高度约为 13m（图 3、图 4、图 5）。

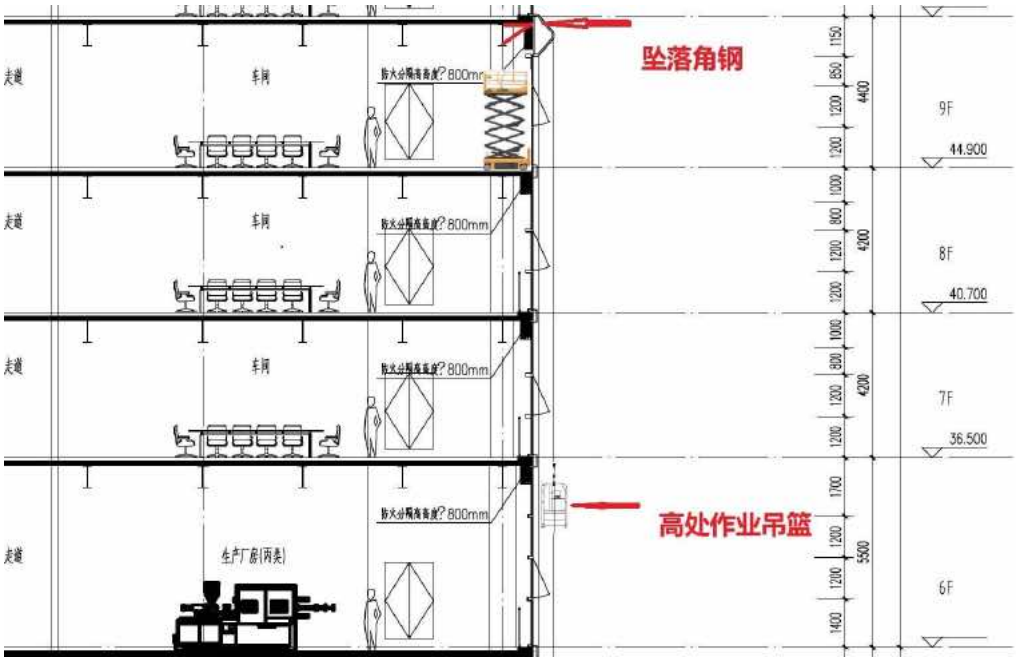
图4 事发位置剖面图

7 时 30 分许，曹某云已经顺利割除 4 个支撑角钢，在进行 B-A×B-9 轴处支撑角钢割除作业时，支撑角钢的两个连接点在被割断后，与结构失去连接的角钢构件从防坠绳中滑出、坠落，角钢构件在坠落过程中碰撞到高空车外侧护栏导致坠落路线发生改变并弹至 B 栋结构外侧再向下坠落。坠落的角钢构件砸中正在 6 层吊篮内作业的刘某家佩戴的安全帽左侧顶部，致使刘某家当场受伤昏迷。
