沙市关沮荆州鸿寿康养有限公司“3·7”一般高处坠落事故调

发布时间：2024-10-29 16:51

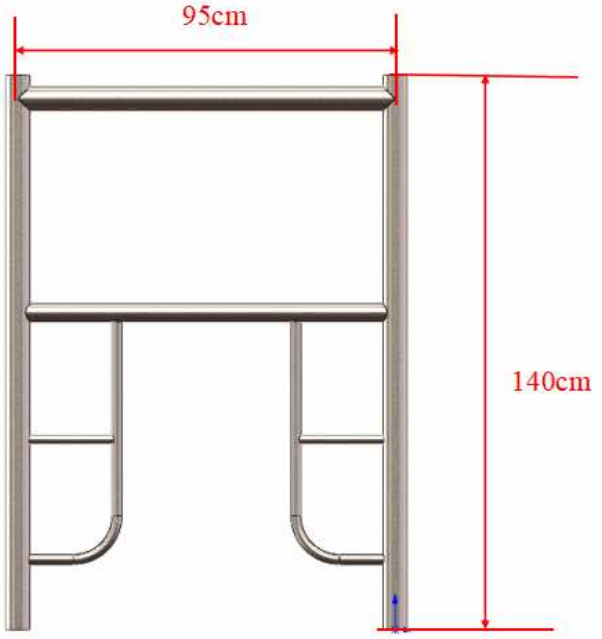
图2事发时脚手架状态及尺寸

事发发生地点在鸿寿康养公寓A01幢103室内，如图1所示。事发时死者周元甫与龚超等搭建脚手架。涉事脚手架为四腿支撑的可移动式门式组合脚手架
时的状态，如图2所示。该脚手架长宽分别为185cm和95cm，搭建完成后为3层，事发时已搭建两层，第二层台面高度为310cm，上面仅放置了一块脚手板
顶部周边未采取防护防坠落措施。事发时周元甫准备将第三层钢架底部套管固定在第二层钢架的管子上，图3为钢架照片及尺寸，该钢架长宽分别为140cm和

事故直接原因是：现场施工未按照规范使用可移动式门式钢管脚手架，且死者周元甫在3.1米高处的临边作业面安装脚手架时未佩戴个人安全防护用品（
