安徽雄创铝合金新型材料有限责任公司“11·29”一般机械伤害事故调查报告

2023年11月29日21时16分，安徽雄创铝合新型材料有限责任公司生产车间1#铸锭线作业过程中发生一起机械伤害事故，造成1人死亡，直接经济损失137万元。

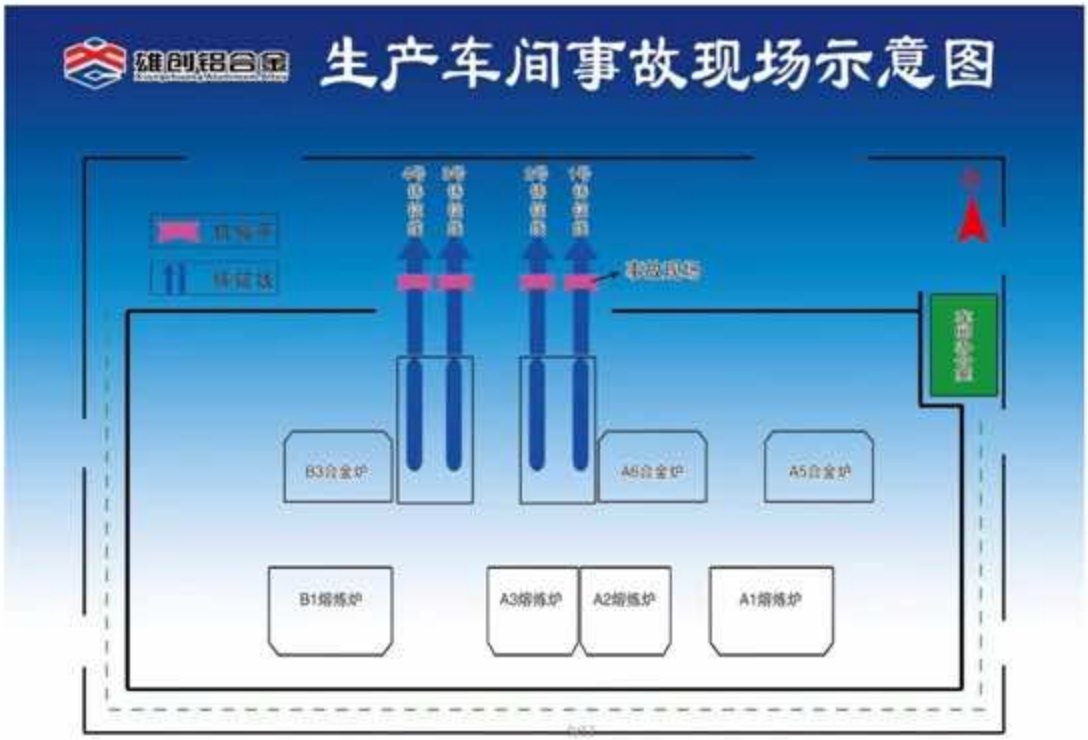
图1 生产车间事故现场示意图

（1）事故发生位置位于生产车间1#铸锭线叠锭机器人作业区。

（2）叠锭机器人机体高3米，机械手下方为铝锭输送线，机械手距离输送线高1米，输送线下方距离地面高1.02米，事故现场输送线及地面均有血迹。

（4）机器人作业区未进行全封闭隔离防护，人员可以自由通过护栏间隔和输送线下方进入机器人作业区。

（二）加大安全投入，强化设备管理。采取有效的技术、管理措施，及时消除叠锭机器人安全护栏缺口，设置安全联锁装置，达到一旦有人员违规进入危险区域立即报警并停机的效果。在机器人作业危险区域设置视频监控，完善危险作业区域安全操作规程，让工人知晓本岗位主要危害因素，事故预防和应急措施等内容。
