青田县新茂建材有限公司“1·25”一般机械伤害事故调查报告

经调查认定，青田县新茂建材有限公司“1·25”事故

是一起因员工违反操作规程进入危险区域不慎掉入搅泥缸机器内死亡的一般生产安全责任事故。

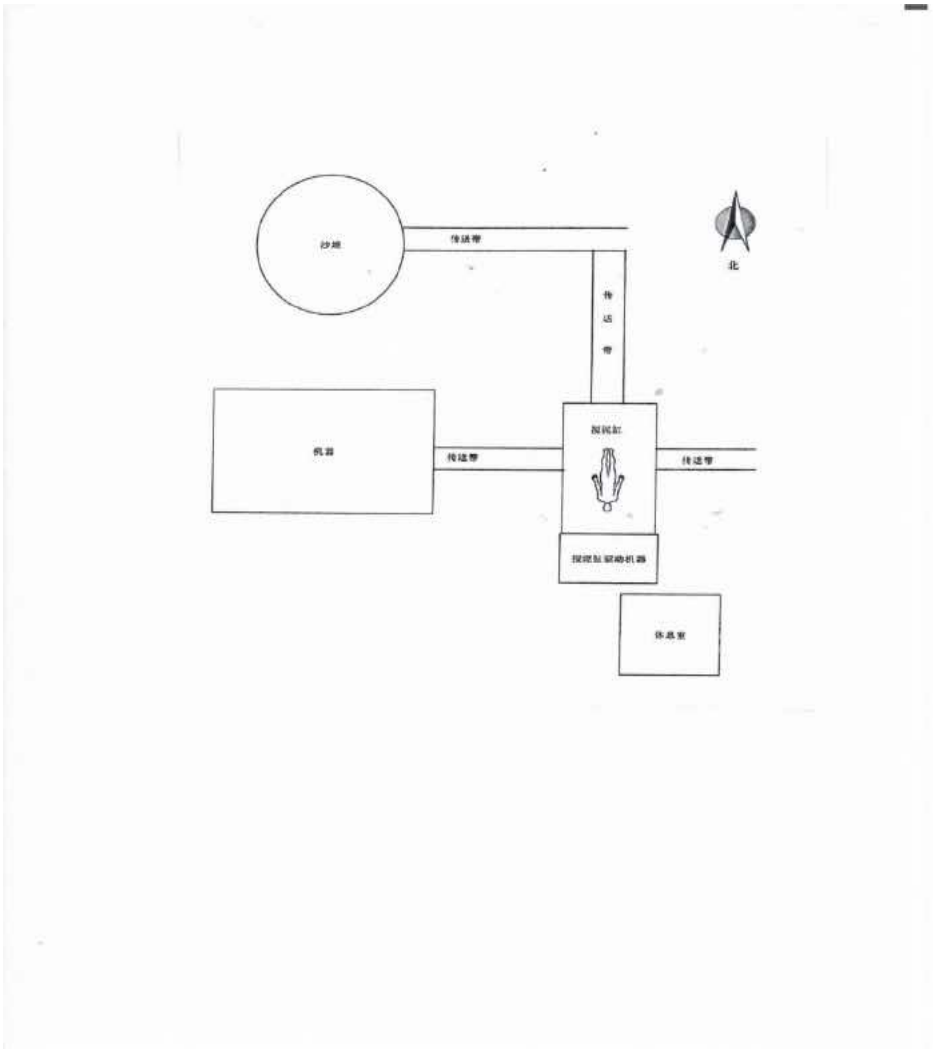
1.现场平面布置图

事发地位于青田县新茂建材有限公司制砖厂生产车间上机房搅泥缸，其尺寸为 3.3×1m，搅泥缸上部设置了铁丝防护网，但无联锁防护，也未全覆盖搅泥缸，存在部分缺口以便制砖使用的泥从输送带进入搅泥缸内。经现场勘查，搅泥缸上部的铁丝防护网未打开，处于正常工况状态，有1名员工掉入搅泥缸内已死亡，身体被搅碎，搅泥缸内可见部分人体残肢。
