淮北徐楼矿业有限公司“7·29”一般运输事故调查报告

2024年7月29日9时21分许，淮北徐楼矿业有限公司发生一起运输事故，造成1人遇难，直接经济损失175万元（不包括事故罚款）。

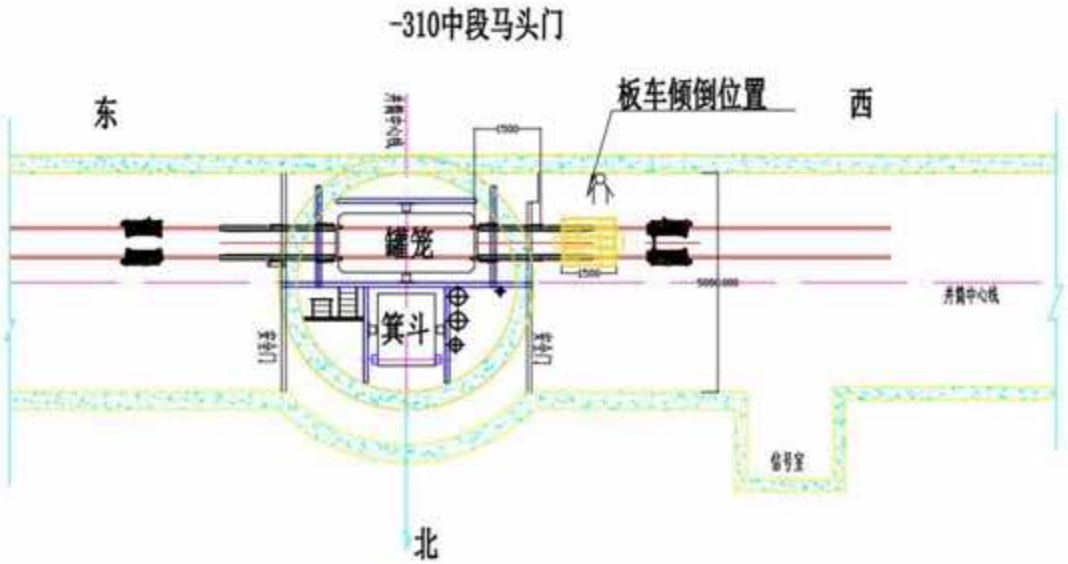
图 2 事故地点示意图

1.井底车场。混合井-310m下口出车侧井底车场巷道坡度为平坡，巷道净宽5000mm,净高4500mm,事故地点距离罐笼1600mm,巷道敷设双轨道(30kg/m钢轨),分南、北两侧布置,间距为600mm,南侧轨道距离巷帮1200mm。

2. 事故地点。位于南侧摇台与主轨道接茬处，接茬处摇台与主轨道水平横向偏差 13mm。
