红安县湖北广收再生资源有限公司“2•24”一般机械伤害事故调查报告

红安县人民政府“2·24”事故调查组

2025年6月

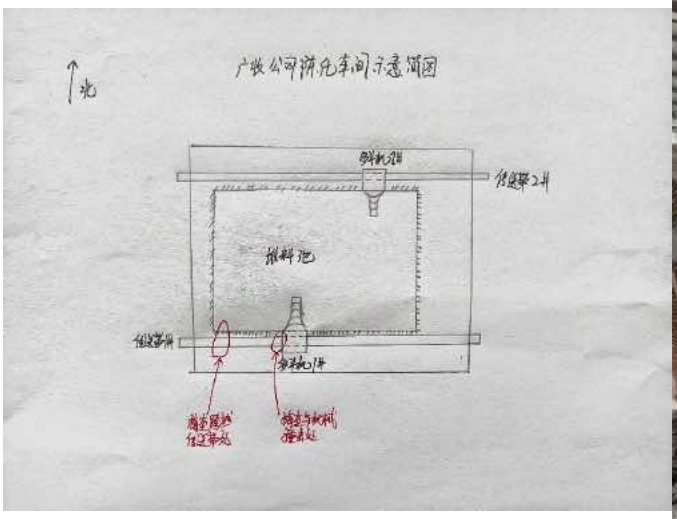
事故发生在广收公司陈化车间（简要示意图如下图1），车间内部有一座长方形堆料池，用来堆放原料。堆料池南北各有1台多斗机和1条传送带#、传送带1#和北侧的多斗机2#、传送带2#，传送带水平宽度为75cm左右。梅奎进入陈化车间后，在西南角跨越传送带1#并摔倒，随后被传送与机械发生撞击。事故现场未见安全警示标志和防护栏（现场图见下图2）。

经调查认定，广收公司陈化车间多斗机及其附属机械未设计安装安全取样设施或装置，梅奎为完成原料采样作业，在多斗机及其附属传送带通安全作业要求，直接从高速运行的传送带上方跨越，被传送带绊倒，并被传送到多斗机下方开口处发生撞击，是事故的直接原因。

湖北广收再生资源有限公司要深刻汲取此次事故教训，严格落实安全生产主体责任，及时建立健全各项安全生产规章制度和安全操作规程；进培训力度和督促检查工作，保证从业人员具备必要的安全生产知识和风险辨识能力，熟悉有关安全生产规章制度和安全操作规程；要健全安全及时发现并消除事故隐患，应对企业内的机械设备安装必要的防护装置，防范类似事故发生。
