泰兴市乐销百货商行
“5.22”一般高处坠落事故调查报告

2024年5月22日17时许，泰兴市乐销百货商行在改建装修过程中，发生一起一般高处坠落事故，造成一人死亡。

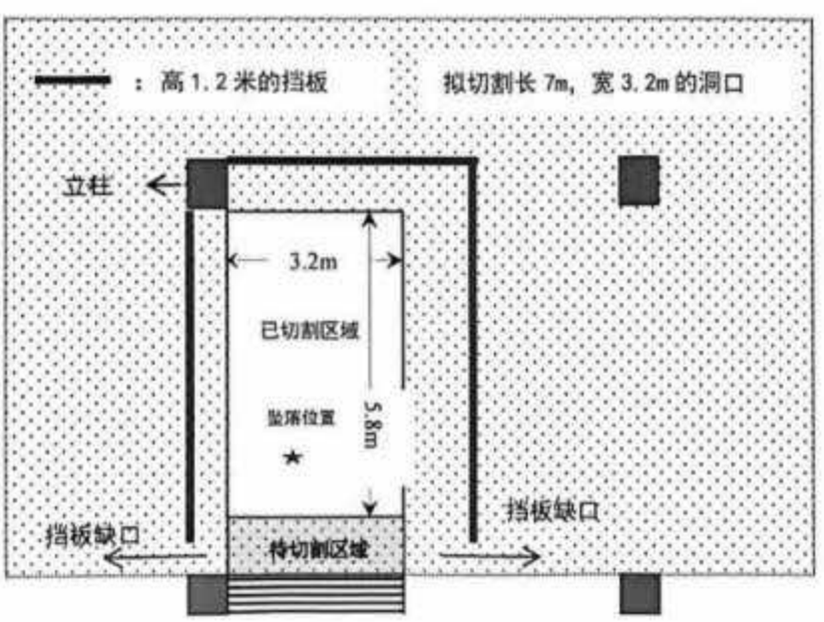
因自动扶梯需要向西移位，乐销百货商行联系张某某个人对原扶梯二楼西侧地面进行切割，拟切割长 7m、宽 3.2m 的洞口。切割前，乐销百货商行安排禹某某，使用高 1.2m 的木工板将切割区域西、南、北三侧围住，但南北侧均留有约 0.6m 的缺口，作为通道。事故发生前，张某某由西向东已切割长约 5.8m、宽约 3.2m 的区域。事故发生当日 16 时 40 分许，张某某因切割机损坏离开作业区域外出购买碳刷。离开时，已切割洞口东侧未设置“当心坠落”警告标志，未设置挡板等防护措施。未切割地面存在大量砂浆，死者坠落至已切割洞口东侧边缘位置。下图为事故发生现场照片和示意图。

李某洪，安全意识淡薄，擅自进入二楼湿滑切割作业区域，从未设置“当心坠落”警告标志、未设置挡板等防护措施的洞口坠落至一楼。

1.乐销百货商行，要深刻吸取事故教训，依法从事生产经营活动，按要求申请领取施工许可证；要加强对施工现场的管理，统一协调管理作业过程中的安全工作，确保现场安全防护设施落实到位。
