常熟市江苏凯隆铝业有限公司“10·31”较大爆炸事故调查报告

2019年10月31日16时05分许，常熟市支塘镇工业园区江苏凯隆铝业有限公司熔铸车间在铝棒铸造过程中发生一起爆炸事故，造成4人死亡，2人重伤，直接经济损失约817.1万元。

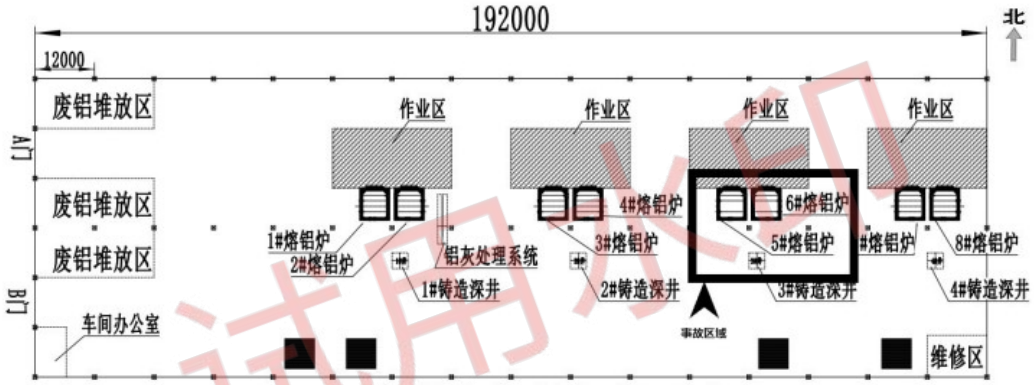
依次编为 1-4#），上述设备均于 2016 年 5 月投入生产。每 2 台熔铝炉配备 1 套铸造设备。天然气熔铝炉、铸造机（包括铸造盘、铸造底座、卷扬机（含 4 根钢丝绳）、铸造控制器等）等熔炼铸造设备，均由张家港市新联成铝材设备有限公司生产，并由该公司进行安装调试后投入使用。发生事故的 3#铸造井，由混凝土砌筑，井深 11 米，井壁厚 0.25 米，井口为 2.5×2.5 米的正方形，由凯隆公司根据新联成公司提供数据组织挖建而成。

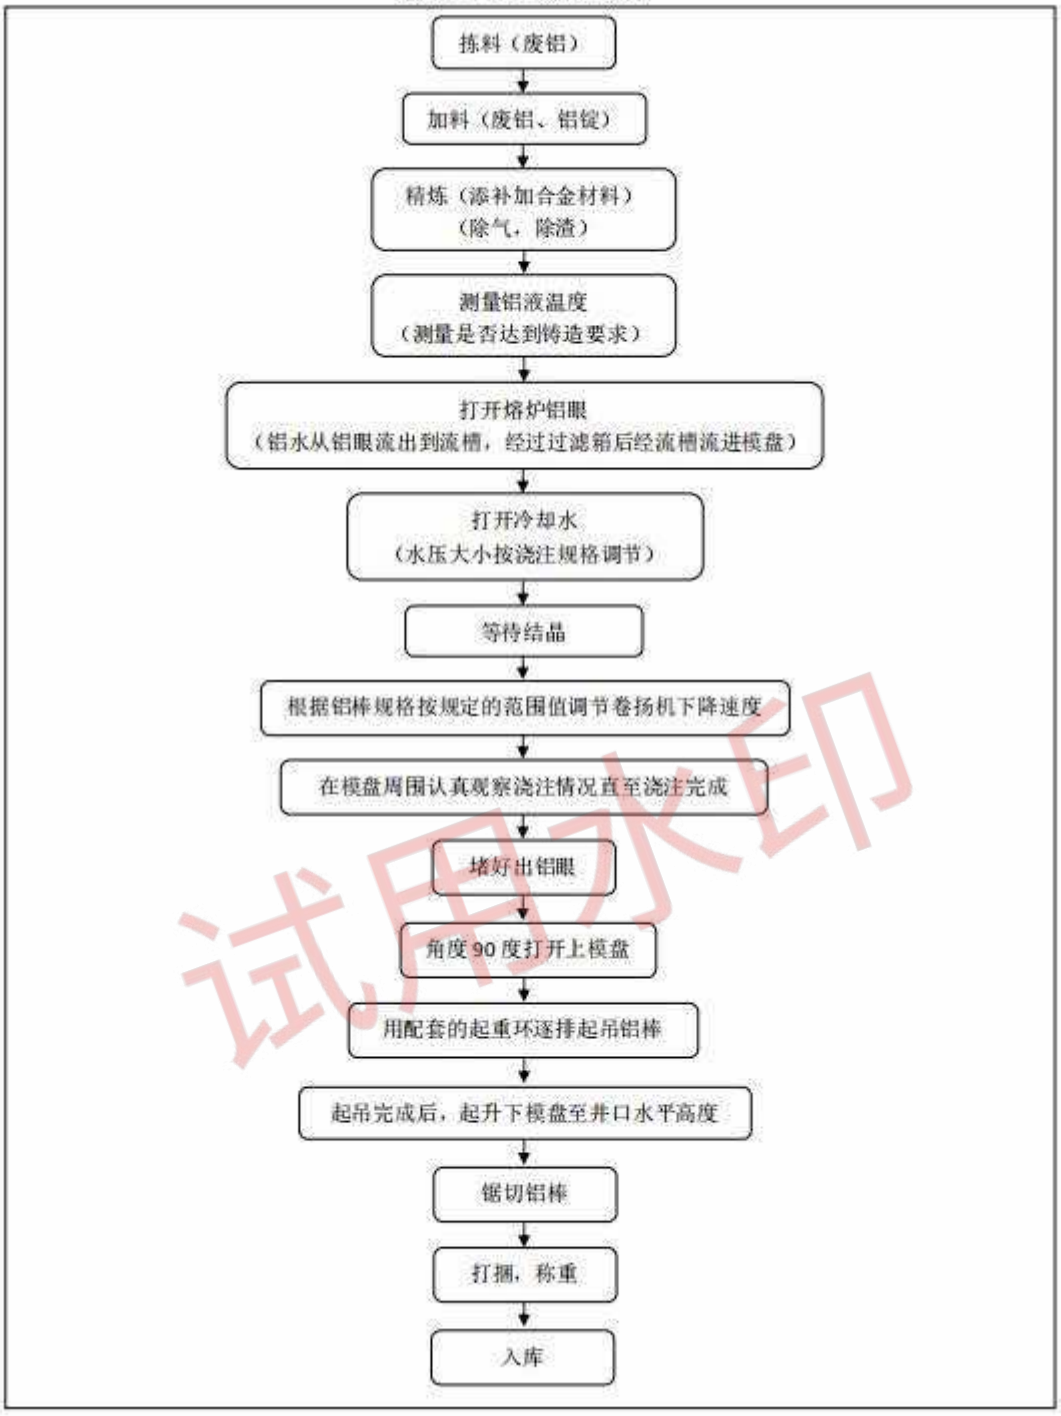
铸棒工艺流程图

上，随后将固定螺栓拧开，掀起铸造盘，对盘内结晶器进行清扫、修模、上油，再将铸造盘合上。开始铸造时，先打开冷却水阀门，对结晶器进行喷淋冷却，然后打开熔铝炉铝液出口，将熔铝炉内静置的铝液放出，铝液经外部引流槽流淌至铸造盘结晶器内。铝液经结晶器冷却结晶成铝棒于铸造底座之上，随后启动卷扬机牵引升降平台，使升降平台上的铸造底座按一定的速度下降，将铝棒下拉至铸造井中，铸造井中注有冷却水，使铝棒继续冷却，直至完全结晶。铝棒铸造过程中，需要铸造工通过调整结晶器冷却水流量或者升降平台下降速度，确保被拉出的铝棒已经结晶成形，一旦铝棒未经结晶成形即被拉出结晶器（俗称“拉漏”），铝液就会从结晶器处泄露并流入铸造井内。
