诸暨店口浙江索斯赫特科技有限公司“5·24”一般起重伤害事故调查报告

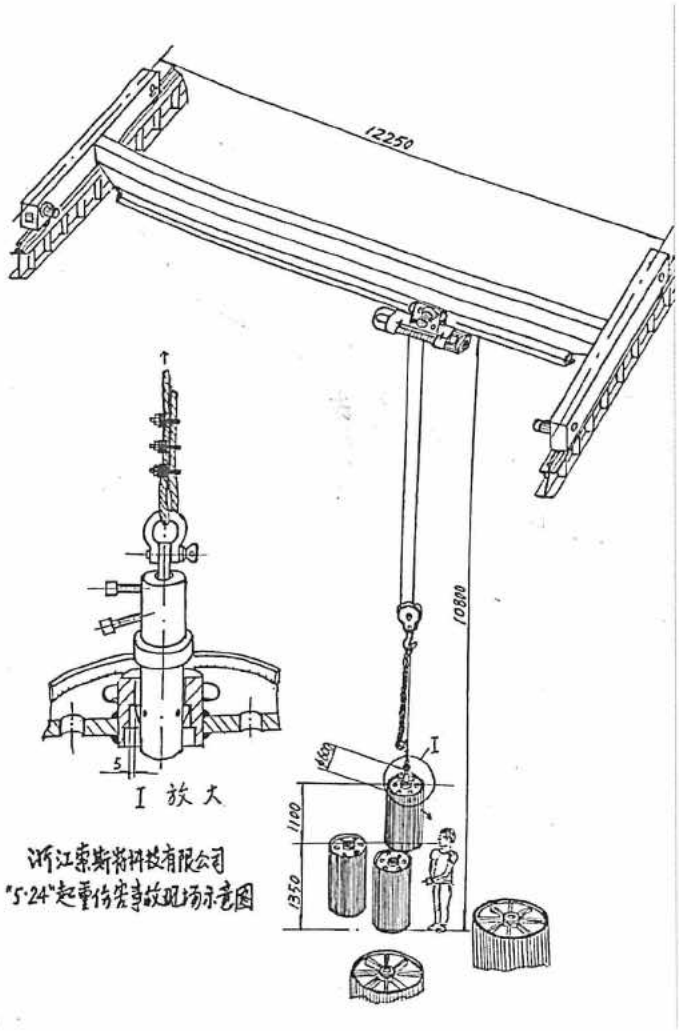
图 2：现场示意图

本次事故调查距事发时间已十个多月，现场布置已发生变化，调查组根据视频、笔录、现场勘验等方式方法还原事发经过为：2025 年 5 月 24 日 16 时 11 分，左*涛在车间内操作一台电动单梁桥式起重机（规格型号 LD2-12.25。额定起重量≤2 吨，主梁（桥架）跨度 12.25 米，起升高度 9 米，地面遥控操纵），使用专用内孔吊具吊运一件圆柱型滚筒齿模（齿模为金属中空圆柱体，外径 0.6 米，高 1.1 米，重量 150 公斤。该吊具与起重机配套使用，核心原理是将吊具伸入特定规格工件的内孔中，通过拉杆带动与之相连的卡扣向外扩张或向内收缩，与工件内壁档肩产生作用力，实现对吊物的免予捆扎以及挂钩或脱钩功能。专用内孔吊具形状如图 2），左*涛在起吊开始后，没有试吊，即没有在吊物离地 0.1 米左右时暂停并检查吊具是否正常，吊运工件过程中人体过于靠近移动的吊物，起重机吊钩下的专用内孔吊具与工件卡扎不牢，工件滑脱落地时砸到左*涛右脚掌。

十不吊》等安全生产规章制度和操作规程以及安全警示标志。事故第一现场已发生变化，根据调查，认定事发时左*涛位于吊运区域，其与吊物的相对位置见图 2。

1.物的不安全状态：吊物卡扎不牢。专用内孔吊具的卡扣没有卡在设定的孔档肩上，造成撑脚没有可靠支承工件的重力，工件在吊运过程中与吊具卡扣产生位移，从吊具卡扣滑出掉落。

2.人的不安全行为：左*涛违反起重机操作工作业规范规程。起吊时没有试吊和初期检查,不符合《起重吊装作业行业安全生产操作规程细则(试行)》“正式起吊前须进行试吊，将吊物缓慢提升10-20cm，停留检查制动器、钢丝绳、吊具等确认无异常后方可继续起吊”的规定；吊运工件过程中人体过于靠近移动的吊物，不符合《装吊工安全操作规程》中“起吊物件时，作业人员
