柯桥区湖畔悦园“3·13”电梯井基坑砖胎模坍塌事故调查报告

湖畔悦园“3·13”电梯井基坑砖胎模坍塌事故调查组

2021年6月20日

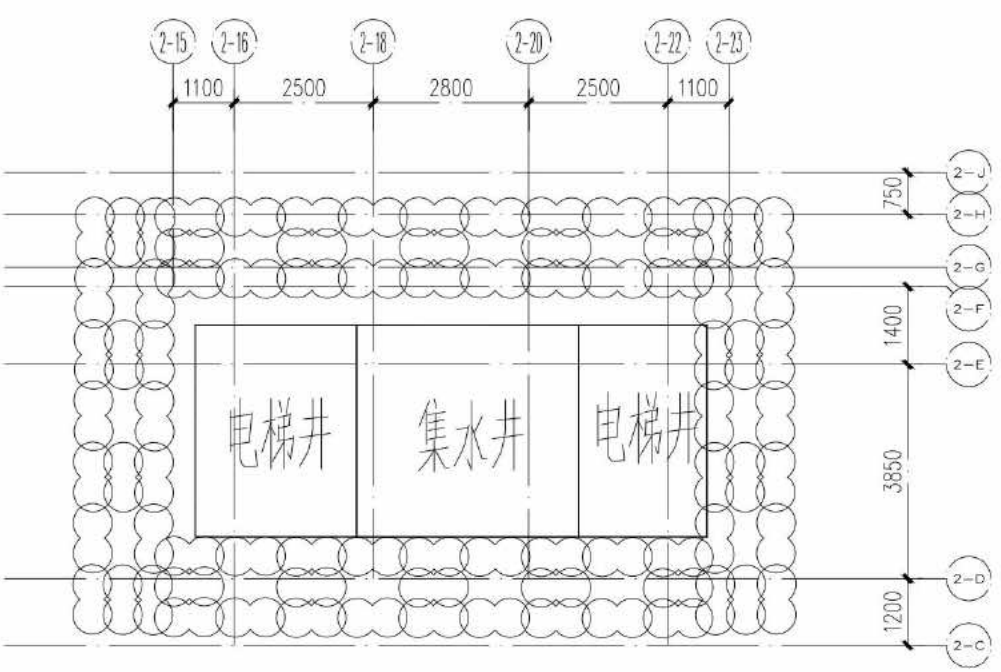
图 2 电梯井坍塌部位基坑围护平面图

1.坍塌部位平面位置：东侧到 2-23 轴线、西侧到 2-15 轴线、南侧到 2-D 轴线、北侧到 2-H 轴线，由此四轴线围成的长方形（长约 9.2 米宽约 5.2 米）基坑内，其中在该基坑围护设计方案中，在坑边四周 2-15 轴、2-23 轴、2-D 轴及 2-H 轴设置了三排双轴水泥搅拌桩形成重力式挡墙作为坑中坑支护体系。经调查发现，实际未设置三排双轴水泥搅拌桩。

坑边土方坍塌部位发生在字母轴（长度方向）2-D 轴线上（见图 2、见图 3）

施工单位未按基坑围护设计要求冒险作业，加之基坑暴露时间超过一个月，实际施工过程中未在坍塌部位设置三排双轴水泥搅拌桩，造成坑中坑支护体系缺失，无法抵抗坑边土方的侧压力。

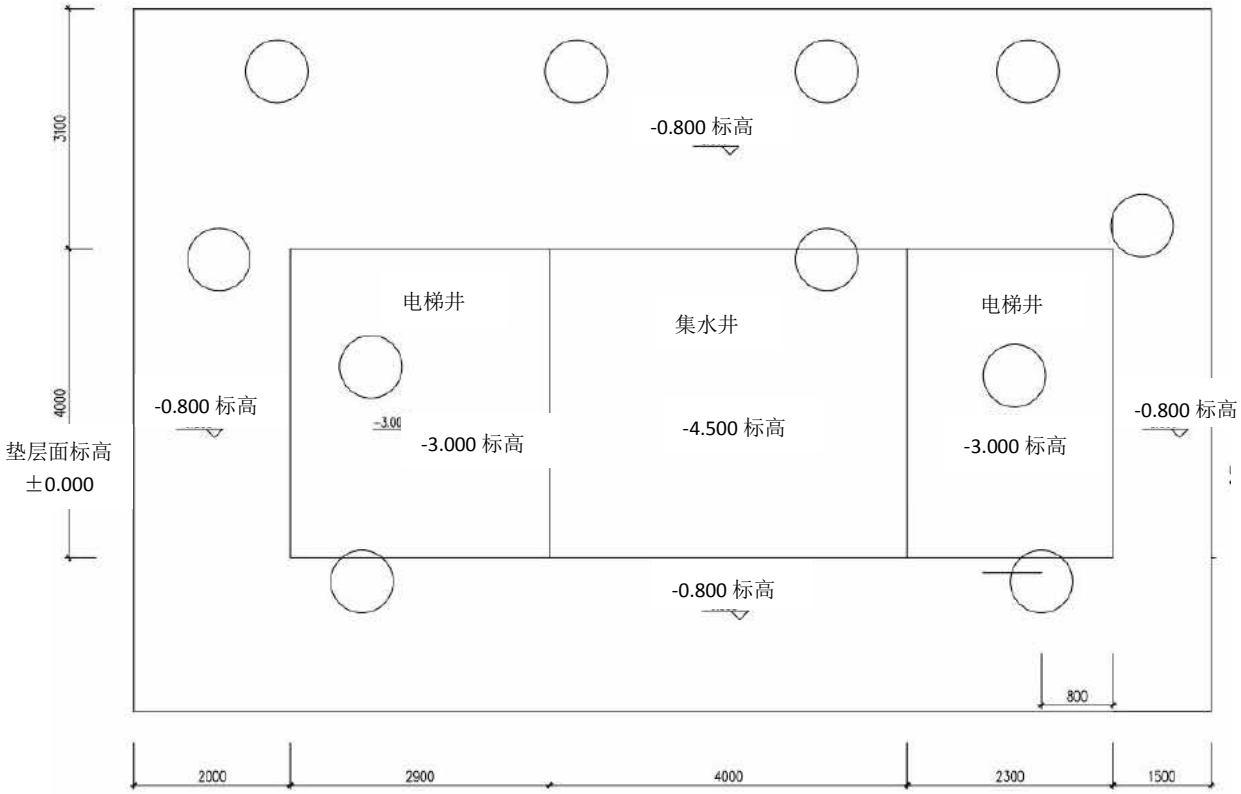
图 4（坍塌部位剖面标高示意图）

2. 坍塌区域基坑深度：东西两个电梯井基坑挖深在底板底以下 3 米，两个电梯井中间的集水井基坑挖深在底板底以

下 4.5 米。（见图 4、见图 5）

3. 经查阅基础结构详图显示，设计砖胎膜厚度为 370mm，现场实测厚度未满足要求（约为 300mm）。对于坑中坑开挖高

差达 3m（局部 4.5m）来说，垂直向设置约 300mm 厚度的砖胎膜略显单薄，结合坑中坑南侧长度约达 10m，砖胎膜砌筑时亦未采取加设能增加刚度的各种构造上可采取的加强措施。
