深圳市晖曜金属表面处理有限公司“5.31”淹溺死亡事故调查报告

信息来源：坪山区应急管理局　发布时间：2016-08-31 00:00:00

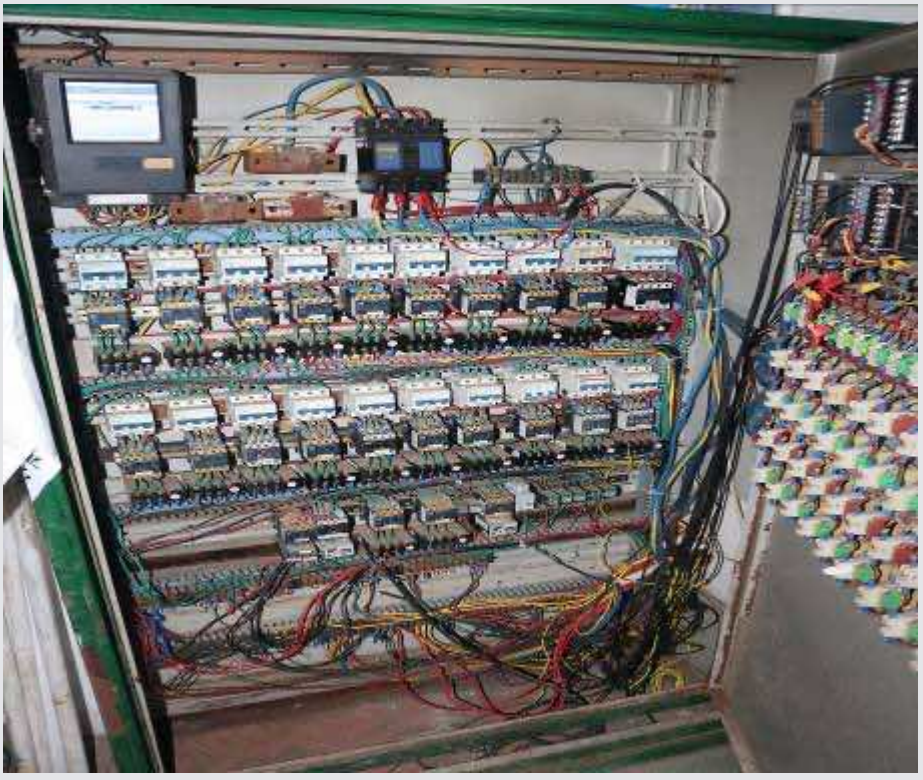
事故现场地点

事故现场环境

事故发生现场

污水处理站所有用电设备均安装空气开关

各处理池过道防护栏情况

二层各池面情况和过道护栏

防护栏

出事的回调池
