广州市增城区荔湖街“5·19”基坑坠落事故调查报告

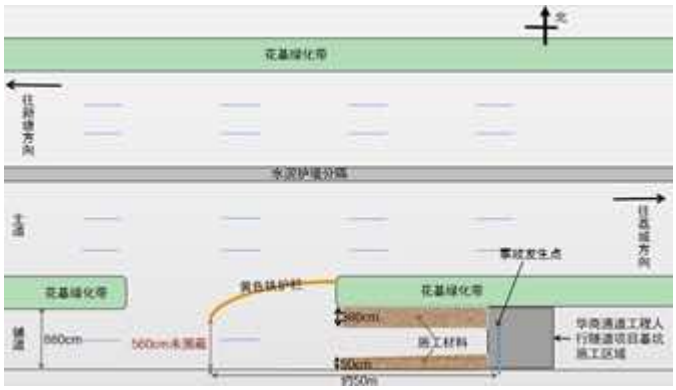
2020 年 5 月 19 日 2：46 时，李乐克驾驶摩托车坠入的施工基坑属于华商通道工程人行隧道施工区域范围。

图 2、华商通道工程人行隧道施工区域

华商通道工程施工方未采取施工安全措施,未对人行隧道施工基坑进行围蔽防护，这是导致事故发生的直接原因之一。

华商通道工程人行隧道施工区域照明光线不足，致使李乐克驾驶悬挂粤A18E8X号牌二轮摩托车通过时，误从施工围蔽留出的宽为5.6米的路口驶入，这是导致事故发生的直接原因之三。

华商通道工程参建各方要认真落实安全生产主体责任，深刻吸取事故教训，对人行隧道施工基坑边沿、施工现场出入口等危险部位设置明显的安全警示标志，根据施工进度在施工现场采取有效的安全施工措施，在施工区域特别是车辆人员出入口设置足够的照明设施，防止安全事故再次发生。
