“08·07”福田区深业花园死亡事故调查报告

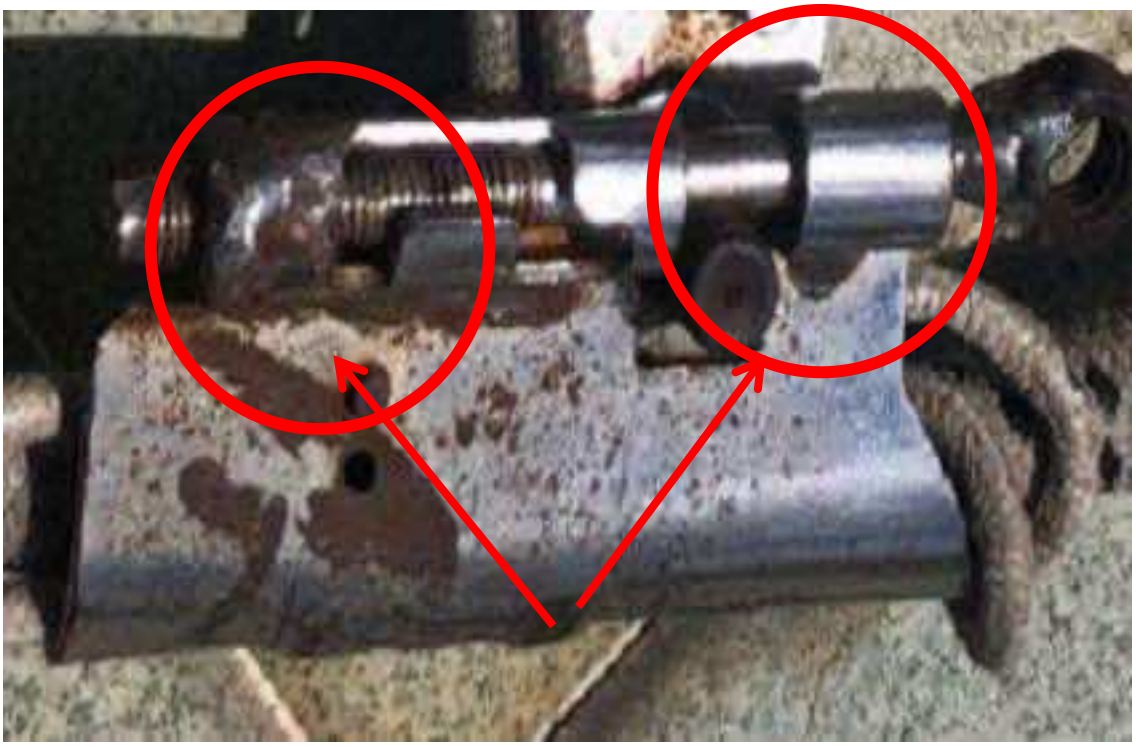
事故中死者自带的高空作业防护用品的座板装置缺少与身体固定的装置（系扣腰上的安全绳），未见该高空作业防护用品的检测合格证。

（一）深圳市优乐建拆装筑修建设工程有限公司要认真吸取事故教训，切实履行企业的安全生产主体责任，要为从事高空作业的作业人员配备符合国家标准的安全防护设备设施，针对高空危险作业的防护用品要进行检查并建档；同时要加强作业人员的安全教育培训，增强作业人员的安全防护意识；强化施工人员的安全隐患风险防范意识，杜绝同类事故再次发生。

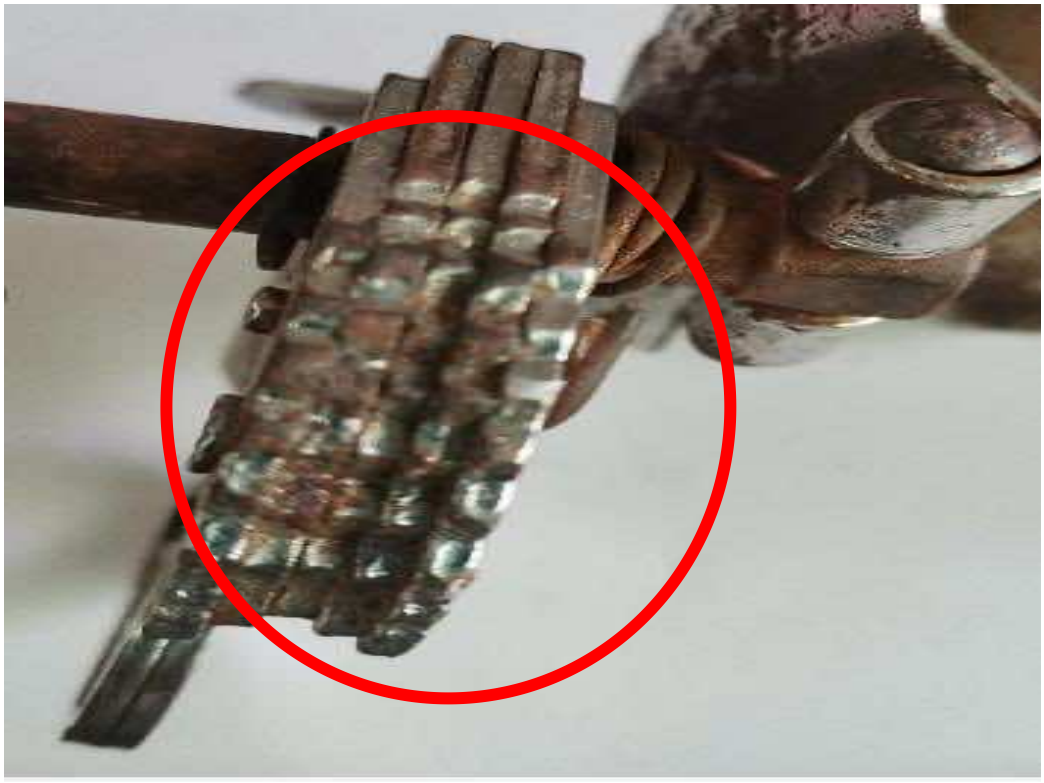
正规的自锁器

事故中的自锁器被改动过

事故中的自锁器有改装痕迹，但未见其检测报告，不符合“安全带测试方法”（GB/T 6096-2009）的规定。

事故中的自锁器锁死安全绳处齿轮严重磨损
