澄海区上华镇“3·29”坍塌伤害一般生产安全事故调查报告

发布机构： 澄海区应急管理局

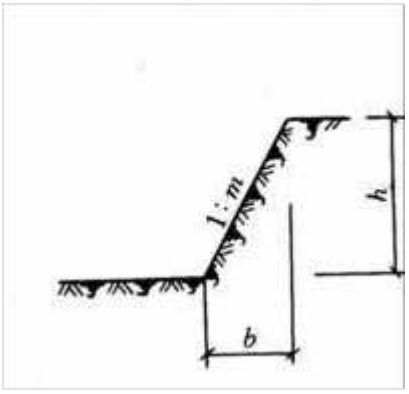
图4 沟槽放坡系数示意图

经调查，沟槽所在区域土质松软，沟槽深1.2米，按“沟槽土方放坡系数”的有关规定，当挖土深度为1.01米～2.00米时，应按沟槽深h:沟槽底宽b=1:0.5放坡（见图4），若不采取放坡方式，则应该采用撑板支撑等方式对沟槽壁进行支护加固，防止坍塌。

事发沟槽在自然放坡近90度（即不放坡，h:b=1:0）的情况下，未采用撑板支撑等方式对沟槽壁进行支护加固。沟槽东侧土方外高内低，有滑坡（裂缝）迹象，加上人在土方上走动，使坡体内剪切力增大，土体失去稳定而塌方。

污水管沟槽开挖后，在自然放坡近90度的情况下，未按要求采用撑板支撑等方式对沟槽壁进行支护加固，沟槽一侧土方外高内低，有滑坡（裂缝）迹象，加上人在土方上走动，使坡体内剪切力增大，土体失去稳定而塌方，将正在沟槽中施工作业的杨林某整个身体掩埋入土中，导致杨林某无法呼吸，窒息致死，是事故发生的直接原因。
