蓬江区荷塘镇“7•23”高处坠落一般伤亡事故调查报告

来源：蓬江区应急管理局 发布时间： 2021-10-08 【 打印 】【 关闭 】

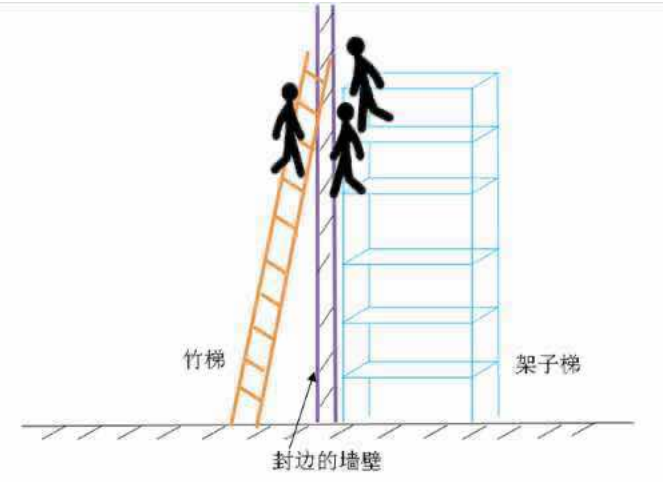
2021年7月23日早，杨某某、汪某某与罗某某一起到袁某英新建厂棚工地进行棚侧的封边作业（如图二）。11时左右完成了棚侧的封边工作后，汪某某
架子梯的梯级返回地面进行另一侧的封边施工准备，罗某某则停留在新建厂棚边缘顶靠近旧厂房棚顶的墙边通过牵扯系在架子竖梯顶端的绳索倒放架子梯
一侧进行封边施工。罗某某在扯拉绳索期间，架子梯突然侧滑，瞬间被架子梯侧翻的合力牵引，从棚顶扯落地面，听到人和梯落地的回声后，汪某某、杨
看，发现罗某某倒趴在地，二人随即合力将架子梯移开后迅速对罗某某进行救护。11时20分左右，路人李某飞现场拨打了110、120电话求助，11时40分左
达现场，并将伤者送往江门市中心医院救治，当天24时左右，中心医院医务人员宣告罗某某伤重，抢救无效死亡。

1.罗某某对架子梯使用安全的风险认识不足，在高空作业施工环境不熟悉和作业条件不具备的情况，冒失地扯拉系在架子梯顶端的绳索，引发架子梯侧

2.高空作业人员未落实安全帽、安全带、监护人协助等必要的保护措施。
