东城街道“4·4”一般物体打击事故调查报告

东城街道“4·4”一般物体打击事故调查组

2021年5月

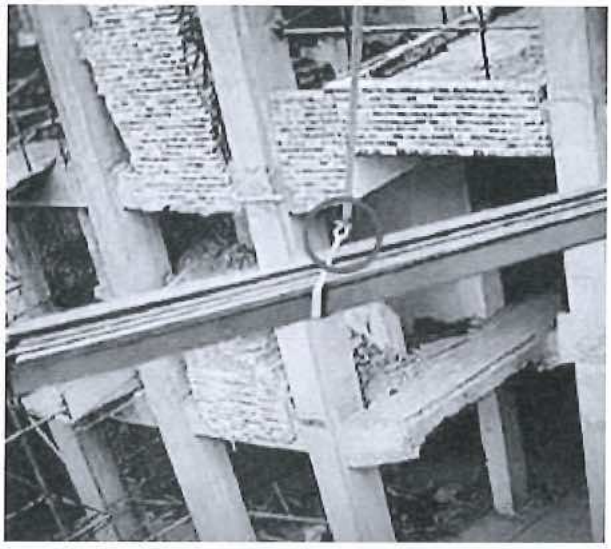
1、施工人员康丘富在使用弓形卸扣捆绑吊装带时，弓型卸扣捆绑方法错误[①]，吊装带起吊过程时，吊装带带动弓型卸扣的销子旋转松动，吊装过程中当工字钢一头碰到建筑物时，吊带抖动、勒紧，进一步带动弓型卸扣销子旋转松动，最终脱销，引发本事故。

① 《建筑施工超重吊装安全技术规范》JGJ276-2012，4.3.2.4 活动卡环在绑扎时，起吊后销子的尾部应朝下，吊索在受力后应压紧销子，其容许荷载应按出厂说明采用。

图 1 事故中错误的吊卸扣捆绑方法

图 2 卸扣捆绑方法
