莞城街道“9•13”一般高处坠落事故调查报告

2020年09月13日10时许，东莞市莞城东纵路东湖花园发生一起高处坠落事故，事故造成一人死亡。

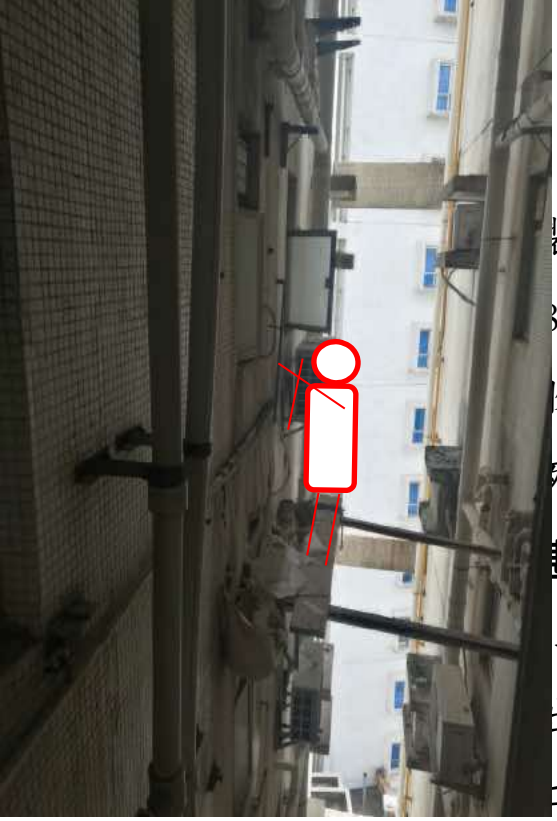
8座13楼4号户型图

事故发生的商品房为8座13楼4号，建筑面积为130平方米，三房两厅两卫，东南朝向。
