佛山市南海区华南国际水果副食城“4•7”较大火灾事故调查报告

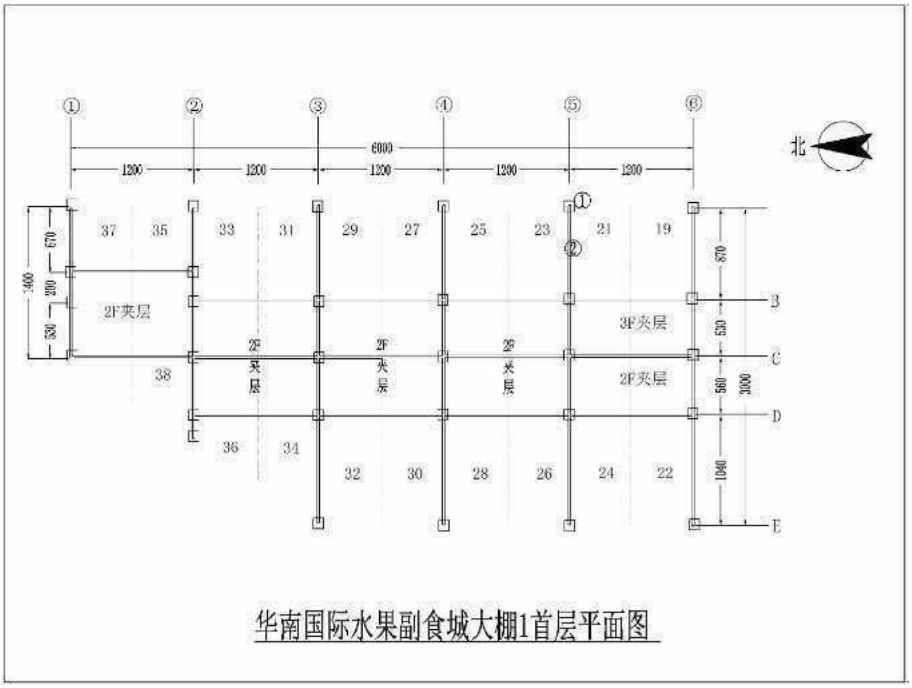
华南国际水果副食城大棚1火灾现场方位图

起火建筑位于华南国际水果副食城西北角A区大棚（阴影部分），主要作为水果批发使用场地。经查，A区大棚1-6号均为违法建筑。
