深圳神彩物流有限公司惠州分公司“2·23”叉车作业致人死亡事故调查报告

深圳神彩物流有限公司惠州分公司
“2·23”叉车作业致人死亡事故
2022年4月2日

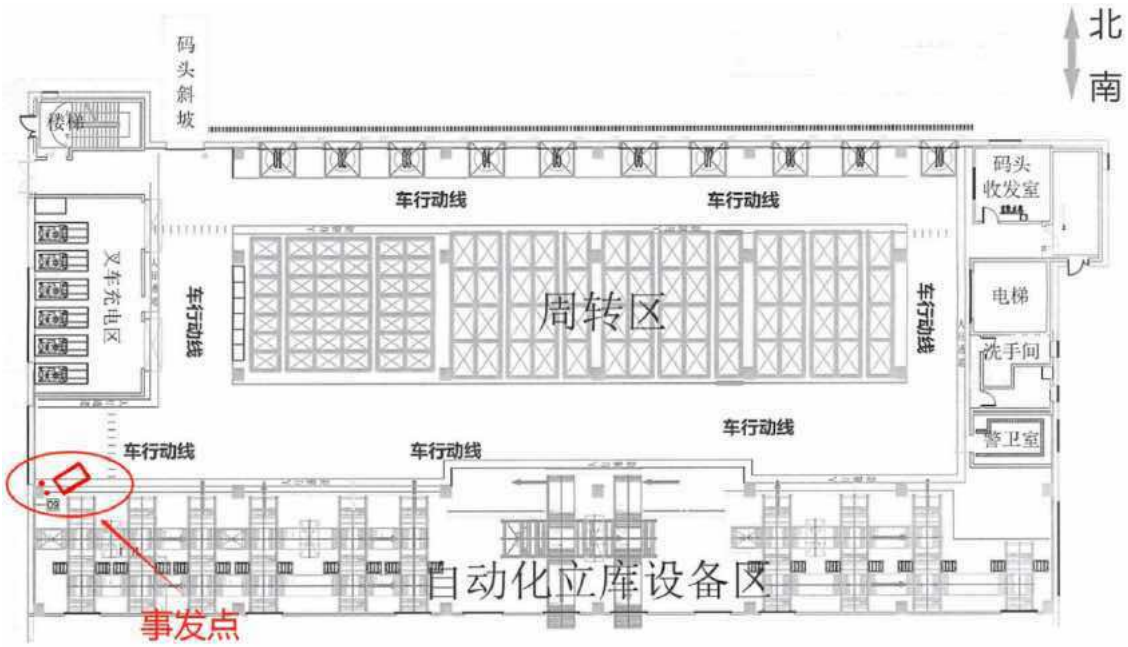
图 1 材料仓作业区及事发点示意图

2022年2月23日，姚某贵等5名叉车司机上白班，按排班表姚某贵当天可以正常出勤于17：30早下班，但因叉车司机人手不够，白班领班张某升安排姚某贵加班2小时至20：30。当天，姚某贵负责在M6材料仓一楼库内作业区驾驶叉车搬运物料上下运输架，配合物料进出自动化立库；岑某海负责材料仓西区最里侧三个库口各类物料出入库信息扫描和母托按钮[⑨]操作，事发前岑某海一直坐在C13001库口母托按钮操作区靠墙的角落里（见图1），该位置为岑某海正常工作区域。现场监控视频显示，事发前约10分钟内，监控区域内有多名仓管员和多台搬运车辆（包括叉车、托盘车[⑩]）配合作业，人行轨迹和车行轨迹相互穿插。姚某贵操作叉车在临近库口下完货，43分38秒开始倒车，此时车尾朝向岑某海、黄某扬2人，2人面向母托按钮操作区，均未注意姚某贵叉车行动情况。倒车前期速度较慢（5km/h以下）。19时43分45秒，叉车稍作停顿，姚某贵出现操作失误[⑪]，叉车突然加速后退（车

速达到最高限值 8km/h）；43 分 48 秒，叉车撞到墙边的岑某海和黄某扬，岑某海的骨盆被叉车尾部撞到墙柱上受重伤，黄某扬被撞到墙柱与墙形成的凹槽里幸未受伤。
