中堂镇2021年“9·18”一般触电事故调查报告

中堂镇2021年“9·18”一般触电事故调查组

2021年12月

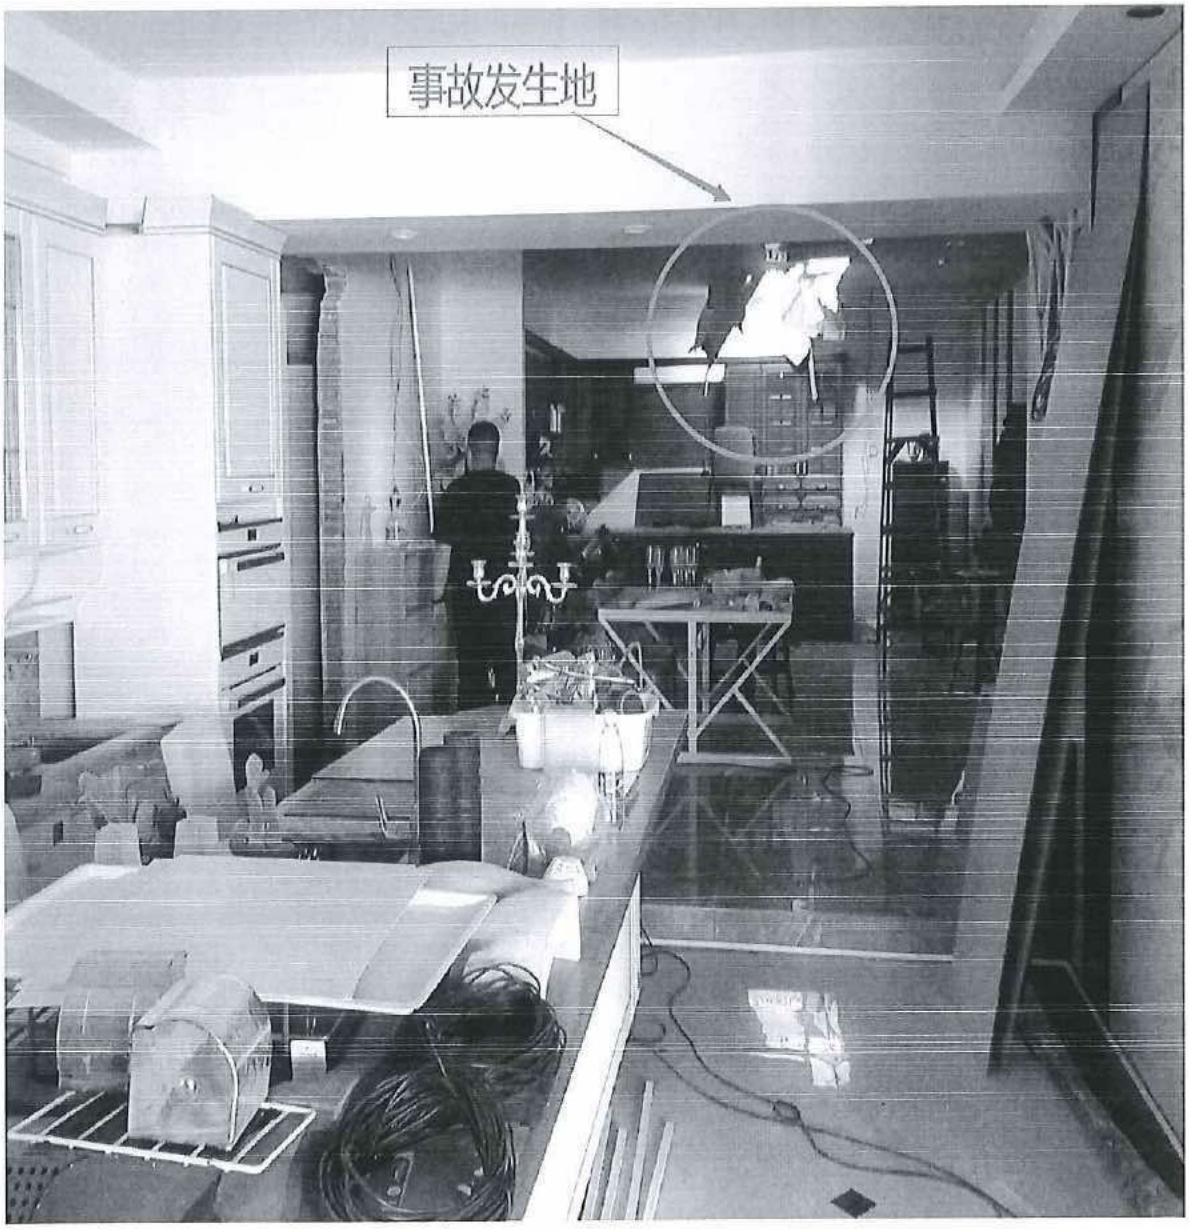
图2-1 事发地现场图

1. 该事故现场位于中堂镇南潢路袁家涌村路段140号之

103，招牌名为“莞禾装饰”店铺的天花吊顶内，吊顶天花距地面约2.95m高，吊顶上原有一长方形检修口，长70cm，宽38cm；事发当时谢杨是从该检修口上去的；见图2-1 事发地现场图（其中，图中的检修口已破烂是当时救援人员为了方便救援时破拆过的现场，非第一现场图）。

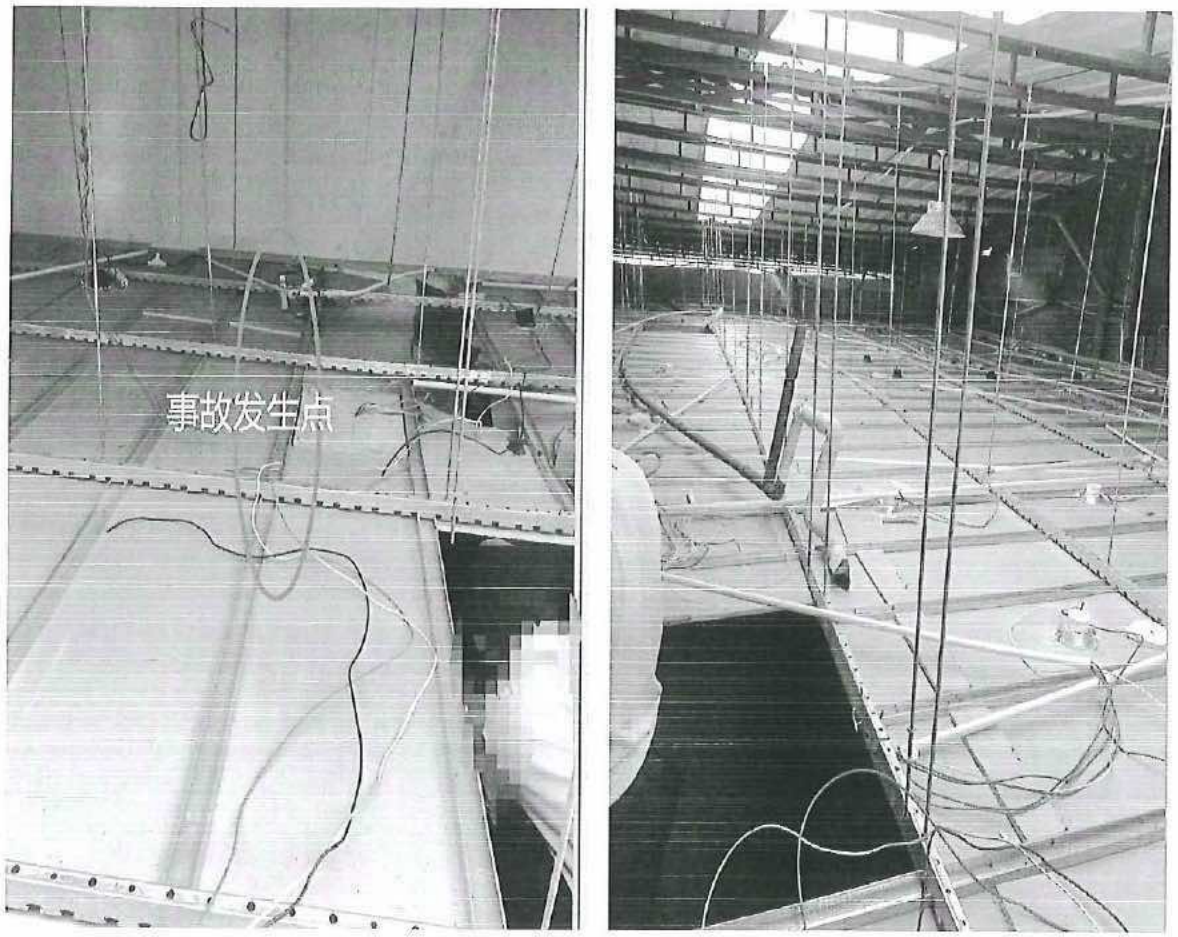
图 2-2 天花阁层内的设施情况

2. 经现场勘查，该天花吊顶上方为铁皮瓦，与吊顶隔层相

距层高约 1.14m，事故发生点距天花吊顶检修口约 95cm；经现场勘查发现及图 2-2 可见该天花吊顶内的设施有：LED 吊顶灯一盏、天花式空调室内机及其空调管道、各照明筒灯及电源线路布线 PVC 管道等，天花阁层空间内电气线路及管道混杂、吊顶等金属构架众多，多组线路未套管。(见图 2-2 天花阁层内的设施情况)。

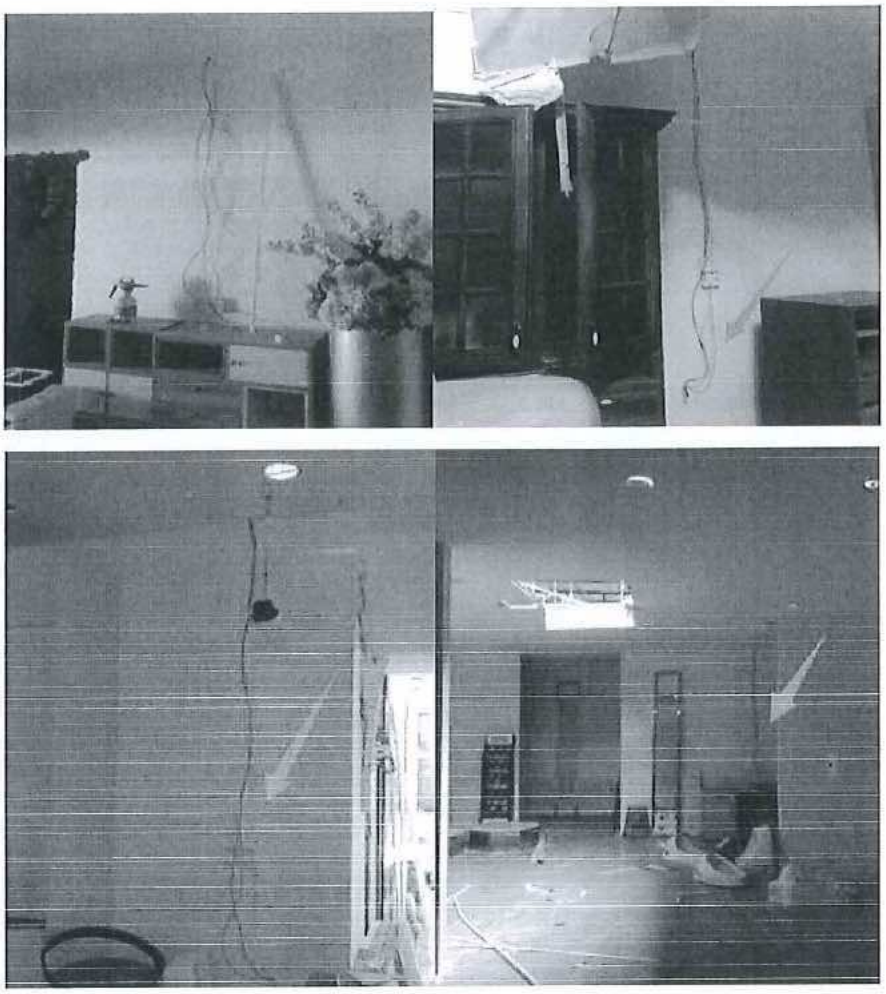
图 2-3 四组新敷设的插座电线

3．经现场勘查发现，天花吊顶内共有四组新敷设的 BRV 电源绝缘导线直接从吊顶上吊垂下来室内（见图 2-3 四组新敷设的插座电线）；绝缘导线线径分别为：红色 4 mm^2、黑色 4 mm^2、黄/绿双色 2.5 mm^2，每组间相互连接在一起，并已将组成一组的绝缘导线的连接电源首端拉到了事故发生点附近（见图 2-4 隔

层内新敷设的插座线路情况）。

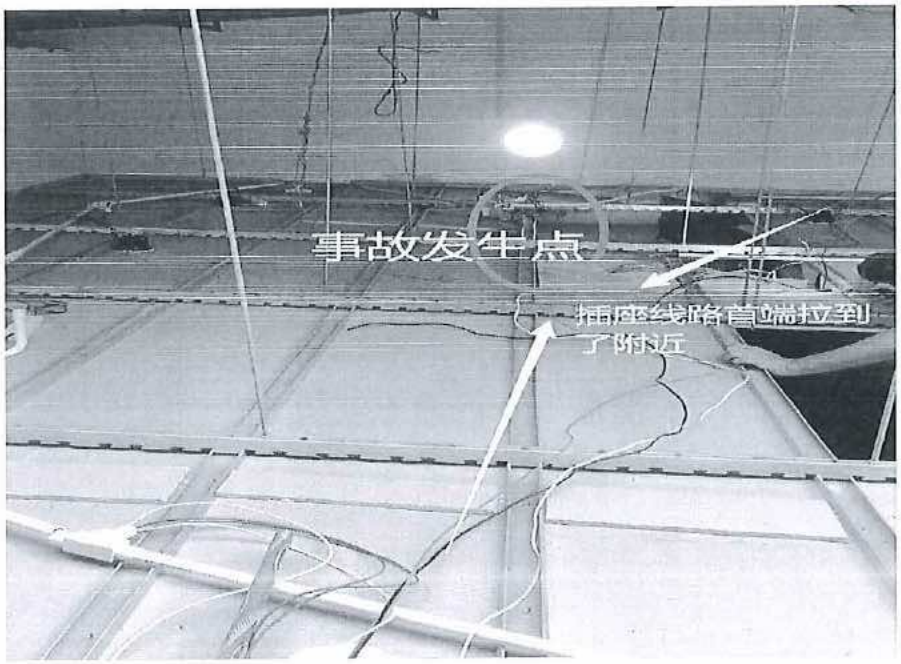
图 2-4 隔层内新敷设的插座线路情况

4. 经现场勘查发现，事故发生点旁，一根原有的插座线路红色绝缘导线上有一疑似刚剥开不久的线路驳接破口，导线线芯导体隐约可见，驳口旁边有谢杨当时作业留下的工具：剪刀和电工绝缘胶布（见图 2-6　线路驳接破口）。

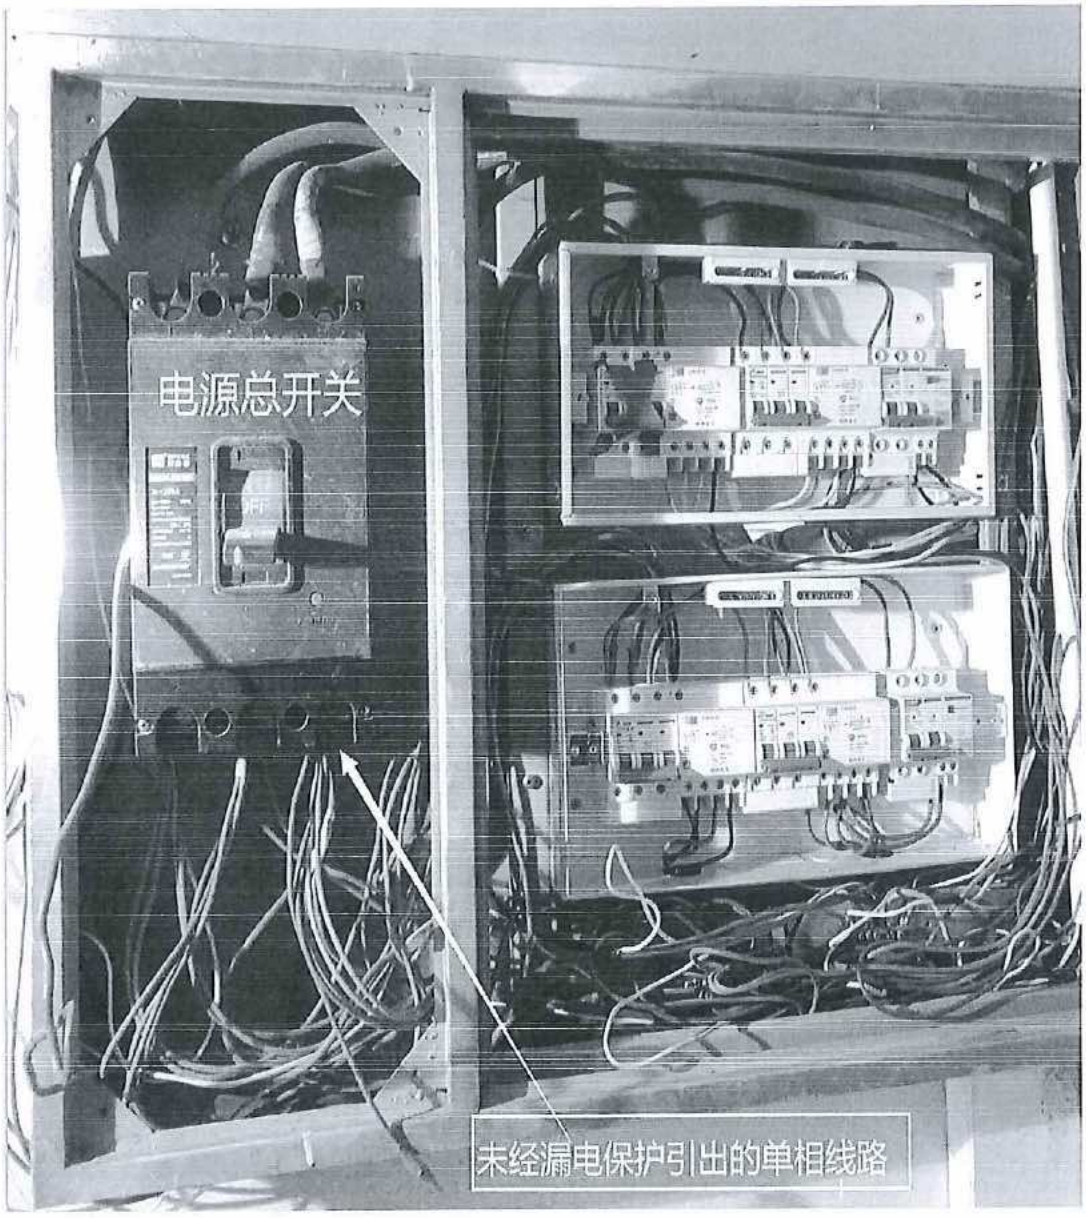
图 2-6 店铺总配电箱情况

5. 经现场勘查，该店铺内电源总配电箱位于事故发生点北侧中部的一个小杂物间内，该配电箱电源总开关由一个三相塑料外壳式断路器（其型号为：佛安 FAM101-250/3300 型 250A 空气

开关）控制，在该断路器出线端引出后分别分接到四个三相 4P 漏电开关（其型号为：DZ47LE-50 型 40A 的剩余电流动作保护装置）、两个单相 2P 漏电开关（其型号为：正泰 NXBLE-32 型 32A 的剩余电流动作保护装置）上，及若干直接从总开关出线端引出去未经漏电保护的单相线路（见图 2-6 店铺总配电箱情况）。

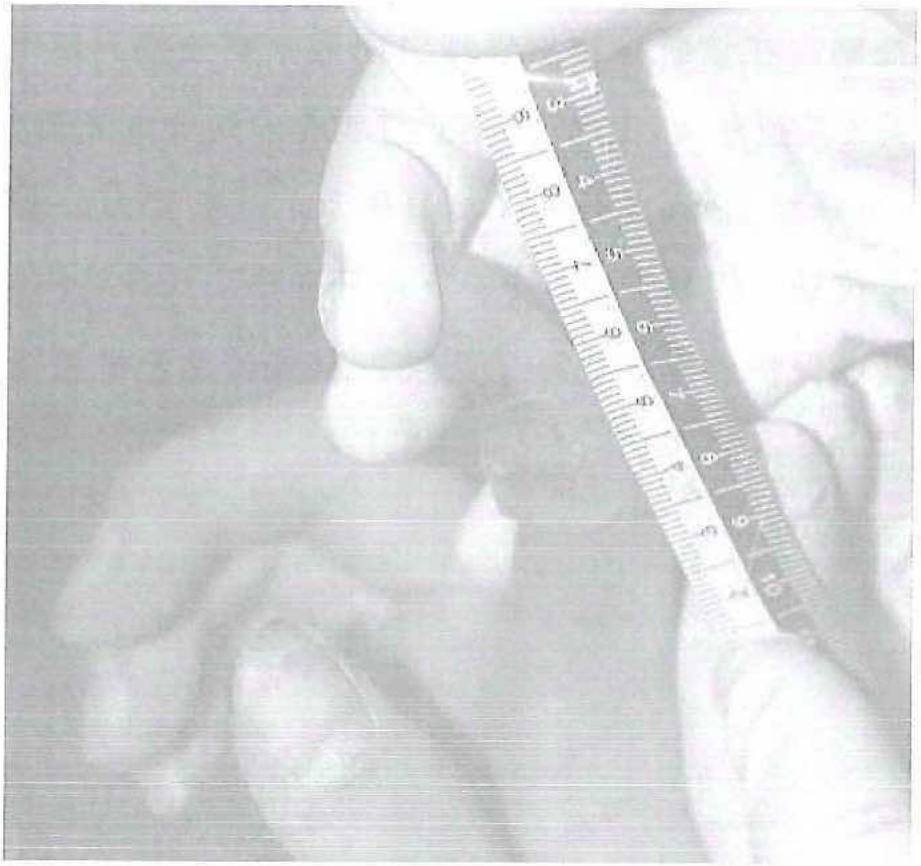
图 2-7 右手食指电击痕迹

6.据事发时的一手资料相片显示，其右手食指第二截处有约 2cm*2cm 宽的电击的痕迹（见图 2-7 右手食指电击痕迹）。

食指，流入人体经过周围的金属构架（“零”电位）形成回路，使其不能自主摆脱，最终导致其遭受电击，最后倒在天花隔层内，倒下后其左手重重地打在了天花吊顶上打出了个窟窿而被店主袁进乐发现，其右手手指因直接接触触电导致右手食指有约2cm*2cm宽的电击的痕迹，与事发第一现场照片记录（图2-7）和现场相吻合；如此导致事故的发生（见图3-1现场事故发生的示意图）。

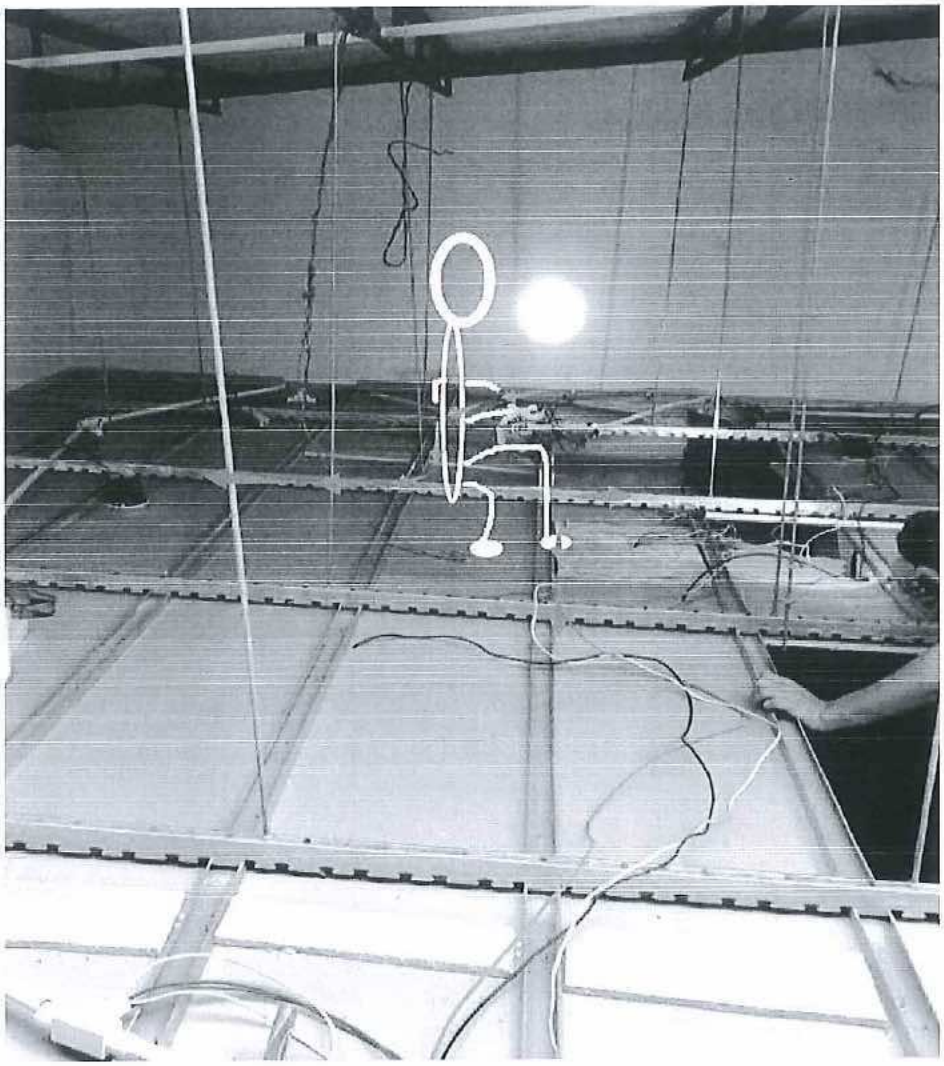
图3-1 现场事故发生示意图

因事故现场无监控录像记录，经事故现场实地勘查检测线路痕迹、事故详细时间经过的描述、谈话笔录及证件查询查证，结合事故调查提供的一手资料，对当时的情况进行了推断还原：谢杨当时未佩戴任何个体防护用品通过梯子独自一人爬到天花隔层内进行新增四个插座电气线路的安装和敷设。谢杨安装到傍晚，天色已暗，在天花隔层内作业已看不清，为了方便施工，谢杨打开了店铺内总电源开关开启照明。18 时 40 分许，谢杨将初步敷设好的四个插座线路的首端全部拉到原带电的电源插座线路的附近正准备接线，刚用剪刀剥开带电的绝缘导线时，不幸触碰到操作工具裸露的带电部位，对其造成直接触电，电流通过其右手

经调查分析，本起事故发生的原因为：事发当时，谢杨在没有关闭电源的情况下未佩戴任何安全防护用品进入天花隔层内进行电气线路的安装作业，作业过程中触碰到带电的裸露部位，其身体其他部位与隔层内周围的金属构架接触，造成直接触电，电流流过人体经过周围的金属构架形成回路，从而导致事故的发生。

（一）对于电气作业，委托方或管理方必须对作业人员的资质证件进行严格审查，确保作业人员具备相应的资格和安全操作知识。特种作业人员必须按照国家有关规定经专门的安全作业培训，取得相应资格，方可上岗作业，并按时定期进行复审。

（二）对于电气作业，作业人员应熟悉作业环境，严格按照有关技术规范和管理制度的要求进行作业，并有专人进行监护。

（三）电气作业前，作业人员应采取有效的断电、验电措施，并根据作业的类型和性质采取相应的防护措施；作业时，所使用的电工个体防护用品应保证合格并与作业活动相适应。
