东莞虎门东莞市加运美供应链管理有限公司

“4·19”一般车辆伤害事故调查报告

东莞市政府事故调查组

2023 年 9 月

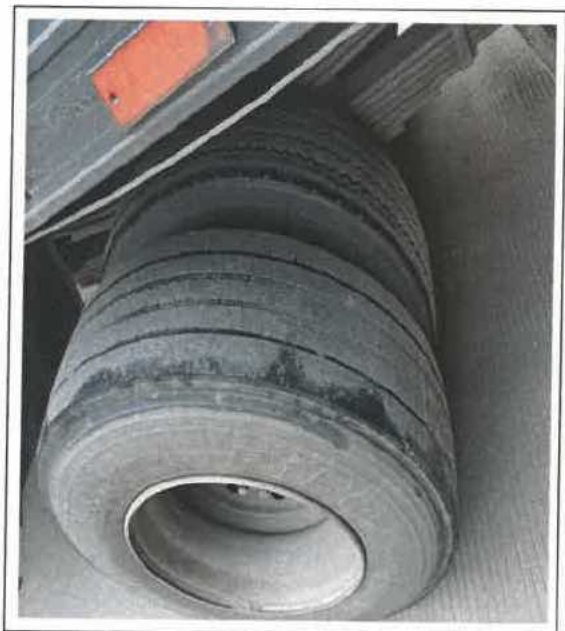
图 4

4.经现场勘察，粤 BFB021 号重型厢式货车轮胎出现磨损、变形（图 4），违反了《机动车运行安全技术条件 GB7258-2017》第 9.1.7 条规定[1]。该货车未安装右侧盲区声光警报装置并且车身反光标识不明亮、有损坏（图 5），违反了《广东省重型货车安装使用智能视频监控报警装置工作方案》[2]关于“重型货车要完成视频监控设备的安装”的工作要求和《机动车运行安全技术条件 GB7258-2017》第 8.4.1 条规定[3]。

[1] 《机动车运行安全技术条件 GB7258-2017》第 9.1.7 条：轮胎胎面不应由于局部磨损而暴露出轮胎布层。轮胎不应有使用的缺损、异常磨损和变形。

（二）深圳市全城货的运输有限公司要加强对货运车辆的管理，强化对货车司机、企业员工的安全生产教育培训，增强从业人员安全意识，定时对车辆进行隐患排查和保养，
