东莞横沥金汀电子科技有限公司“4·14”一般火灾事故调查报告

东莞市政府事故调查组

2023 年 9 月

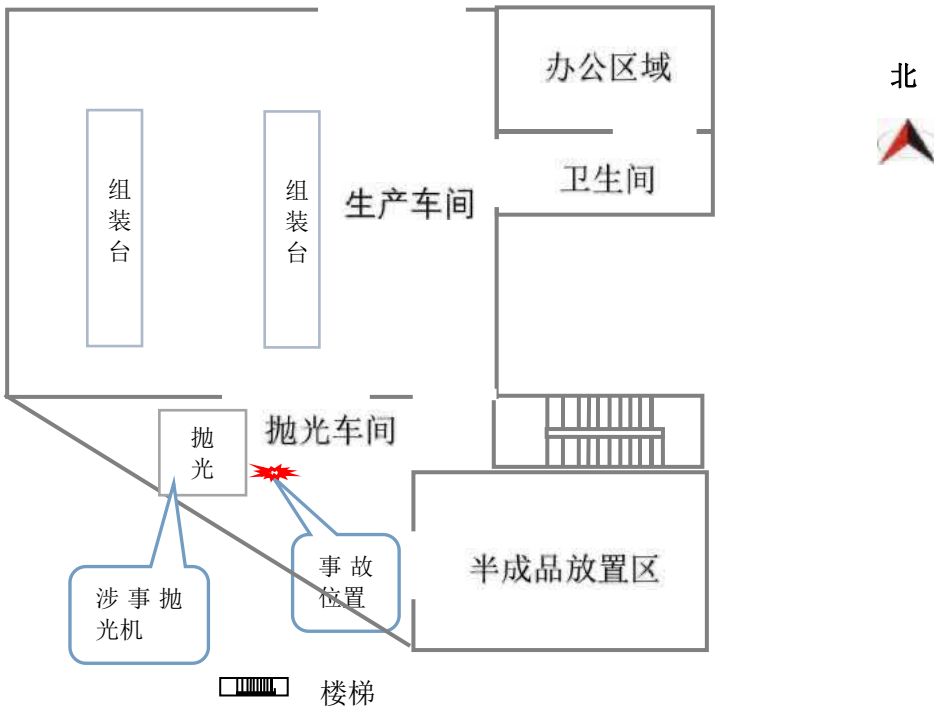
图 2 平面布置图

2023年3月17日，出租方（甲方）毛洁磊与承租方（乙方）刘锋签订了《房屋租赁合同》，明确乙方租用甲方位于广东省东莞市横沥镇隔坑村隔坑工业路42号A栋3楼的厂房（图2）和宿舍楼8间宿舍房。

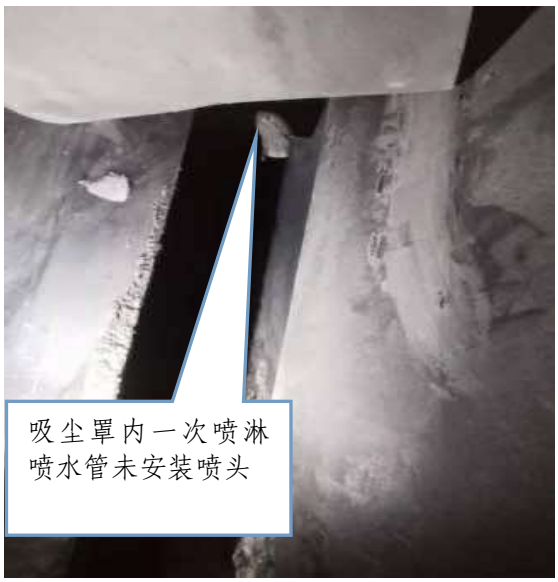
图 9 喷水管未安装喷头　　图 10 喷水管喷头堵塞

（1）事故设备抛光机（抛光除尘一体机）为一台老旧设备，其吸尘罩内喷水管未安装喷头，二次除尘室内喷头已经堵塞，水源接管已切断，电机型号：YFB2-112M-4/2，功率：3.3/4kW，为三相电机（图 6）。

（3）事故设备潜水泵型号：WQ10-10-1.1，流量：10m³/h，扬程：10 米，功率：1.1kW，转速：2860r/min，电流/电压：2.8A/220V。经现场勘察，抛光机吸尘罩内喷水管未安装喷头，二次除尘室内喷头已经堵塞，水源接管已切断（图 9、图 10）。

金汀公司购置、使用的老旧抛光机吸尘罩内喷水管未安装喷头，抛光机的抽风和吸尘存在故障，抛光过程产生的铝尘不能有效收集（降尘）[1]，黄汉俊在抛光作业过程中产生的高热、火花点燃了局部粉尘云，引起瞬时爆燃，高温烟尘喷向抛光工黄汉俊，造成其严重烧伤。
