珠海高新区金唐东路（二期）工程“6·16”
一般车辆伤害事故调查报告

一般车辆伤害事故调查组

2023 年 9 月 8 日

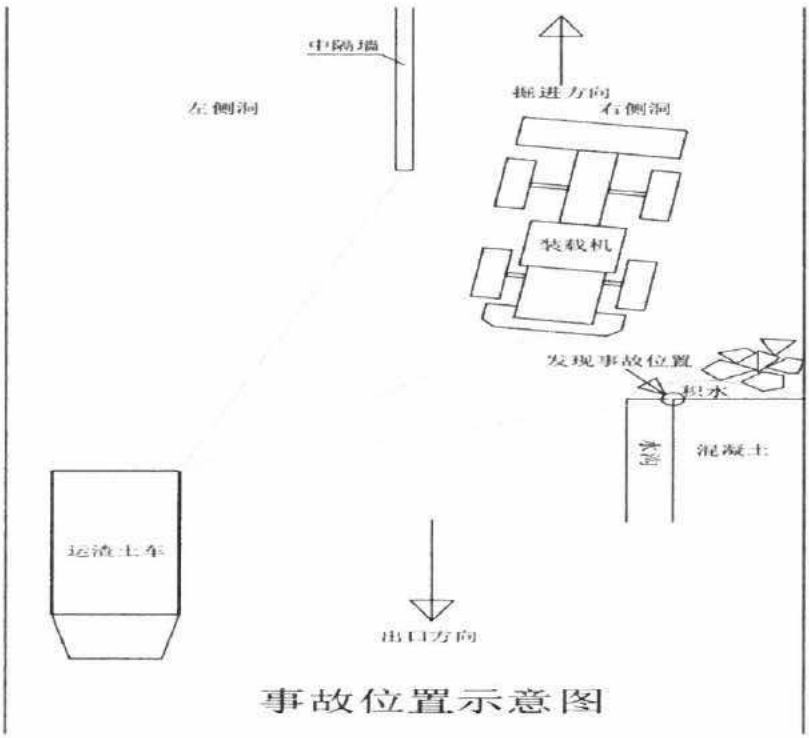
事故位置示意图

涉事现场为N线隧道NK2+196处（右侧洞），爆破开挖掌子面在事故点前方约30m，中隔墙长约27m，地面混凝土排水沟浇捣至距中隔墙约5m处。混凝土排水沟顶面略低于前方的填石路面约100mm，端头与破碎的石块石粉填筑临时通道形成的自然坡面相临，路边石块与排水沟端头的混凝土水平距离500mm。混凝土水沟顶部宽800mm。水沟内和水沟端头坑内存在积水。洞内通风设施与照明设施处于正常开启状态，挖掘机位于左导洞，装载机位于右导洞，装载机在整修便道，出渣车位于左导洞与仰拱交界处，等待装载机装渣土（详见附件事故技术调查报告）。

15时许，施工员林*进入隧道进行隐患整改情况复查，此时刚好来到作业面，距装载机后部太近，发现装载机倒车后马上躲闪，但躲闪不及被装载机后保险杠碰撞，在其欲往前跨到水沟混凝土地面躲避时，因地面不平、重心不稳等原因，未能跨到地面上，而是踩空在混凝土水沟的端头水坑里。林*会阴部撞击到混凝土转角上，随后又遭装载机右后轮挤压，导致会阴部严重创伤出血。林*受伤后头脑尚能清醒，能转头向泥头车司机周**呼叫求救。

事故调查组经过现场勘察、技术分析、事故现场相关人员谈话问询等调查取证和分析论证工作，认定事故原因为：施工员林*违规进入装载机作业区域，装载机司机郑**作业时未确认环境安全的情况下盲目倒车碰撞挤压到林*，导致林*严重创伤失血过多死亡。
