化州市河西街道“2•17”一般其它伤害事故调查报告

日期：2023-10-08 作者： 来源： 化州市应急管理局

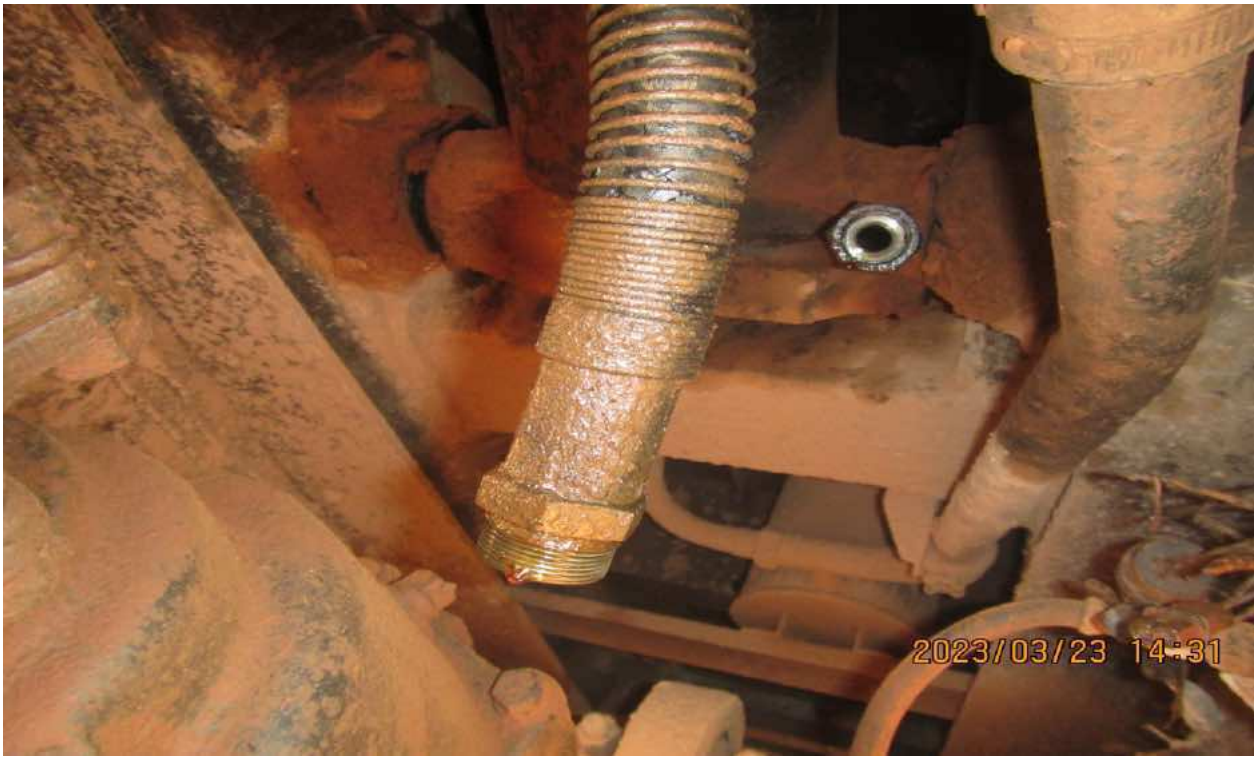
图2

2.液压油缸供油管已拆卸，已拆卸的油管螺丝纹路清晰，并无垂直受力刮痕，说明油管为拆卸痕、非外力拉脱（见图2）。现场“内24”自卸车所在位置的地面、车身车架、油箱外表及驾驶室外背部等多处存在油污溅射痕迹，车身底部地面可见用来盛油的胶桶，货车底盘下方地面上见大量泄漏的液压油。

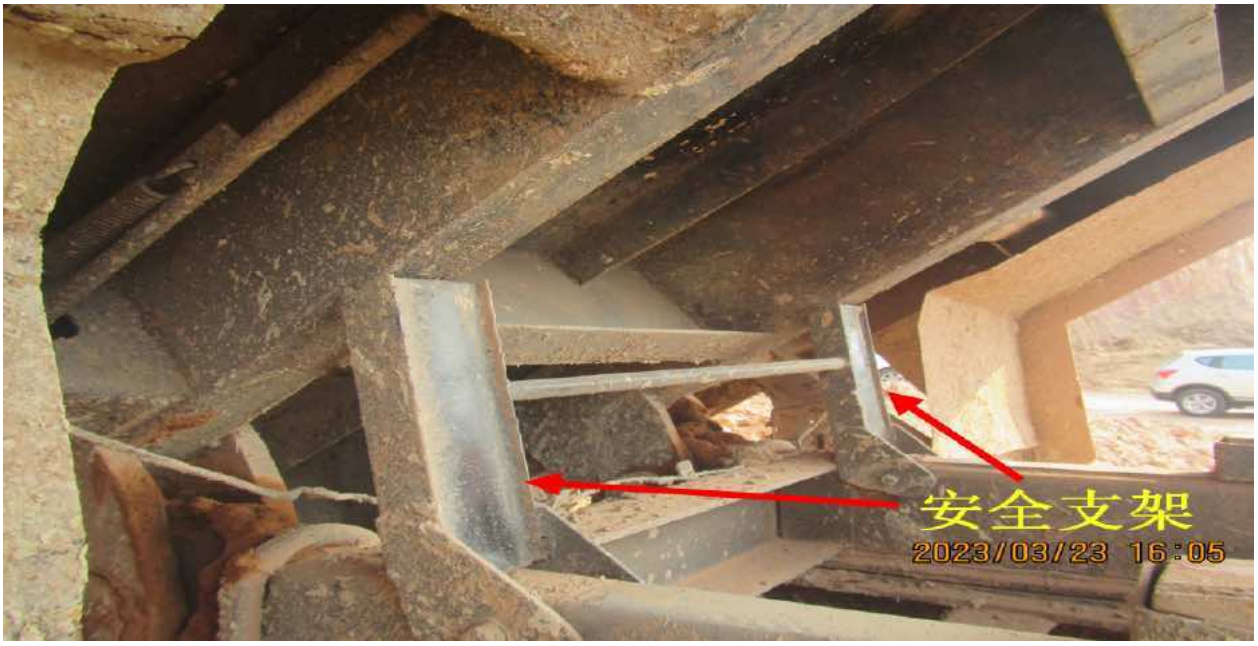
图3

3.未发现安全支架严重扭曲变形（图3），右侧安全支架与车身无明显受力刮痕，左侧安全支架有受力刮痕（说明事故发生时该安全支架已经正常支撑起来了）（图4），车架及副车架处未发现备用的安全防护支撑物件，例如枕木、硬性支撑杆等。

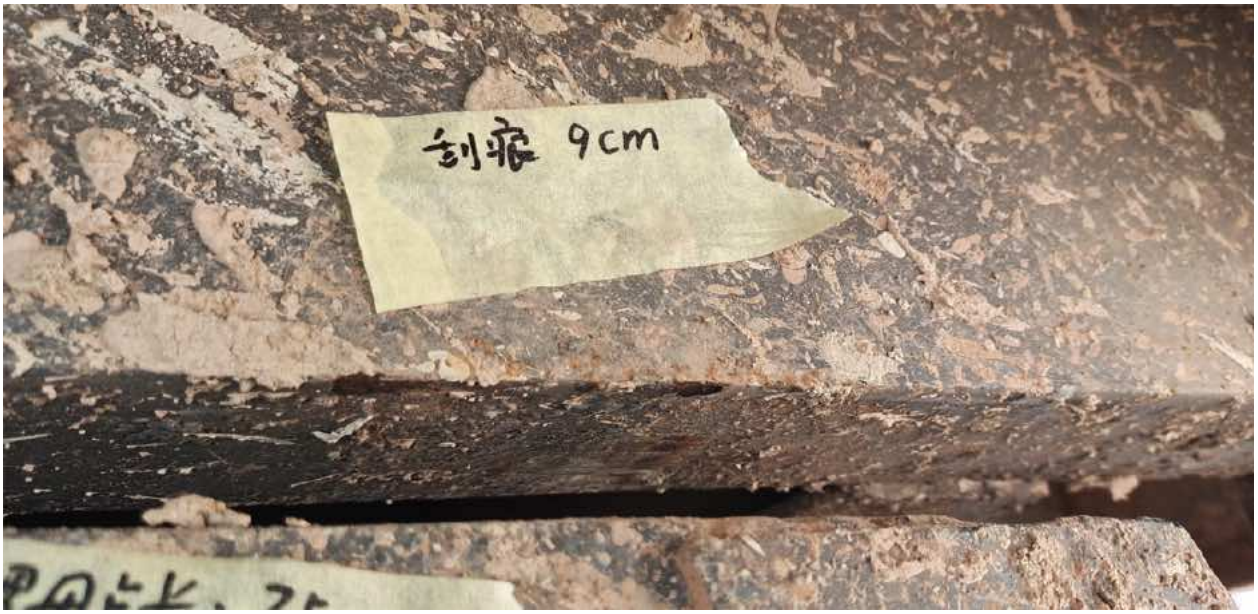
图4

4.经吊车对“内24”自卸车的车厢吊起，将安全支架打上到位，再放下车厢进行测试，结果发现安全支架在受到车厢重力时就突然滑脱，没有支撑车厢的功能。2次试验，结果完全相同。对两组数据进行比对分析，两次试验左右安全支架和车厢底梁均产生刮痕，安全支架是在受到压力（车厢重力）的情况下突然滑脱的。
