东莞市黄江镇“8·14”一般中毒窒息事故调查报告

东莞市黄江镇“8·14”一般中毒窒息事故调查组

2023年2月

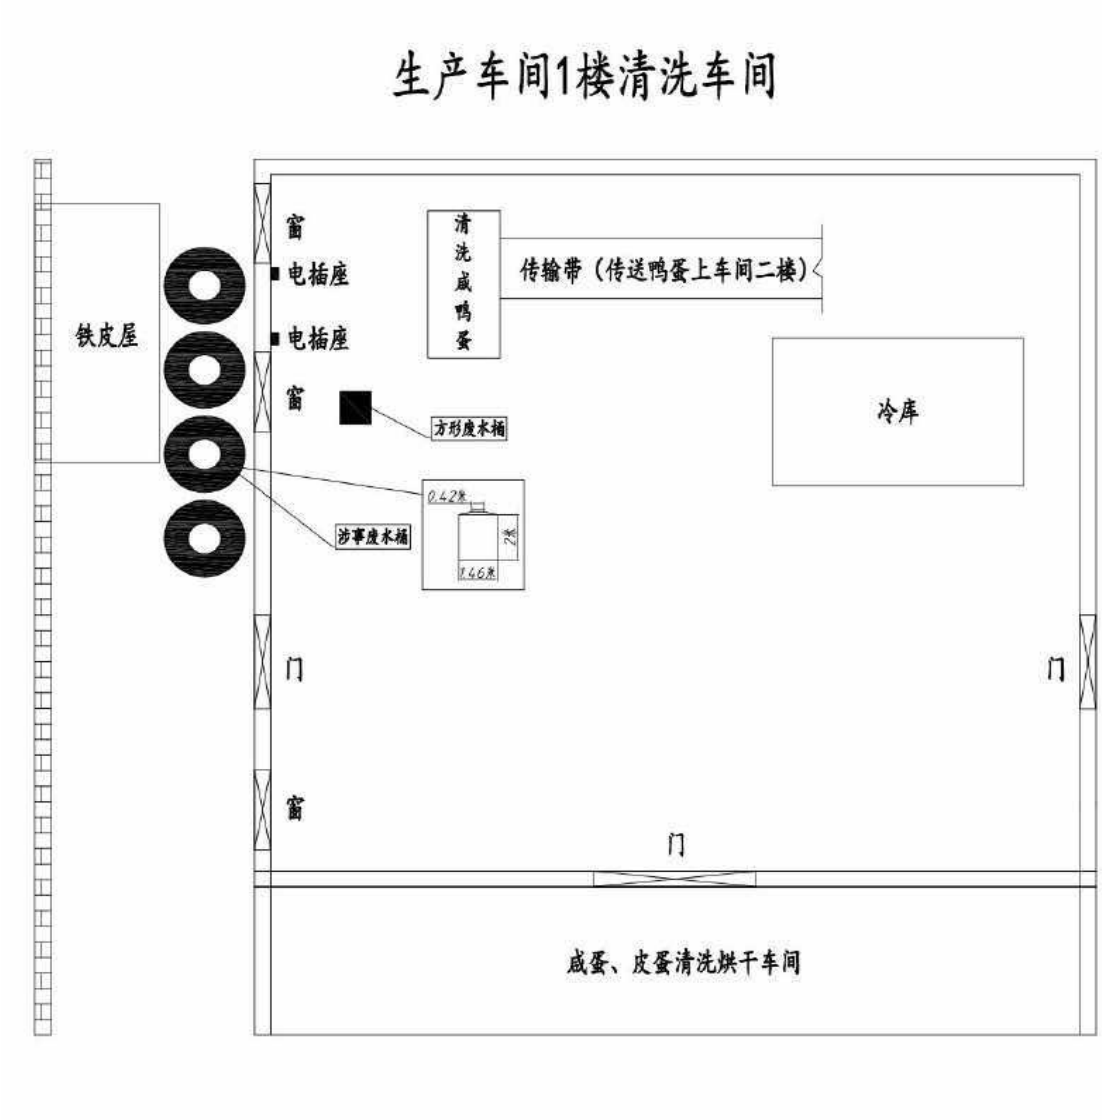
图1　生产车间1楼清洗车间平面图

辉之达公司的生产车间分为两层，一层有选蛋车间、腌制车间、清洗车间，二层有打蛋车间、烘干车间、装箱车间。一楼车间外设有废水收集池、收集桶。

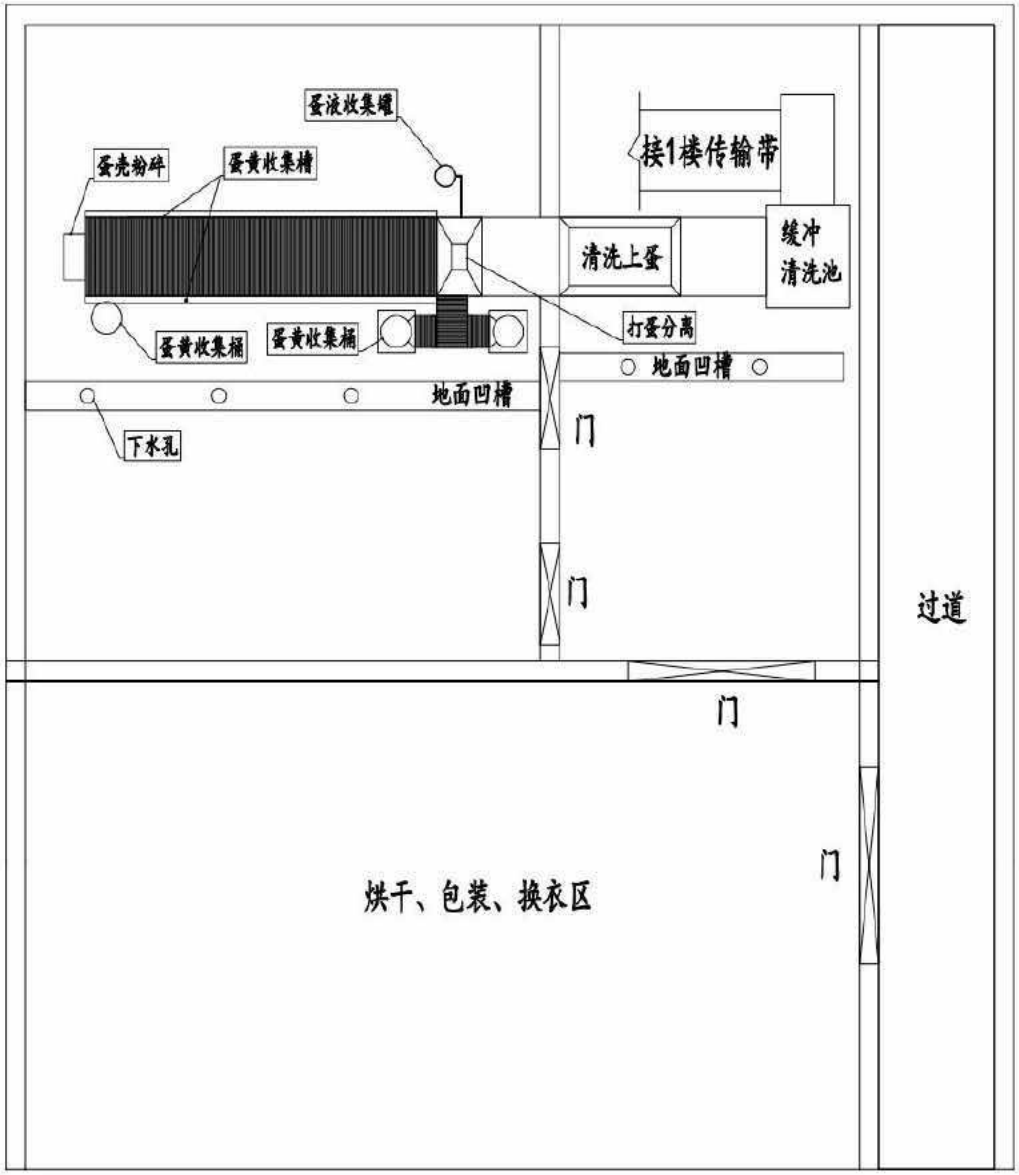
图 2　生产车间 2 楼打蛋车间平面图

打蛋车间一般 3-4 天开机一次，每次约开机 7 小时，在辉之达公司右边厂房腌制 15-20 天后成熟的咸蛋，运送到左边厂房一楼通过机器用清水清洗鸭蛋，由传送带送至二楼打蛋车间，经过

第二次清水自动清洗，通过一台高温消毒机器后（无使用加温时直接第三次清水循环），由传送带传送到自动打蛋机，分离为蛋黄、蛋液、蛋壳。蛋黄通过不锈钢管道把蛋黄收集到不锈钢大桶，再把收集的蛋黄烘干进行打包，蛋液则由底部不锈钢管道自流到一楼进行分装出售；蛋壳则另外收集处理。打蛋结束后因为地面和机器上有蛋黄、蛋液、蛋壳残留物等，由工人通过二楼打蛋车间设置的自来水暂存桶或接自来水进行人工冲洗，整个打蛋车间收集的清洗机器、地面和第二、三轮清洗鸭蛋所产生的废水、废渣经二楼地面凹槽下方管道自流到一楼车间外墙侧 4 个废水收集桶保存，第二天运走废水，但是每次都会剩约四分之一的废水。

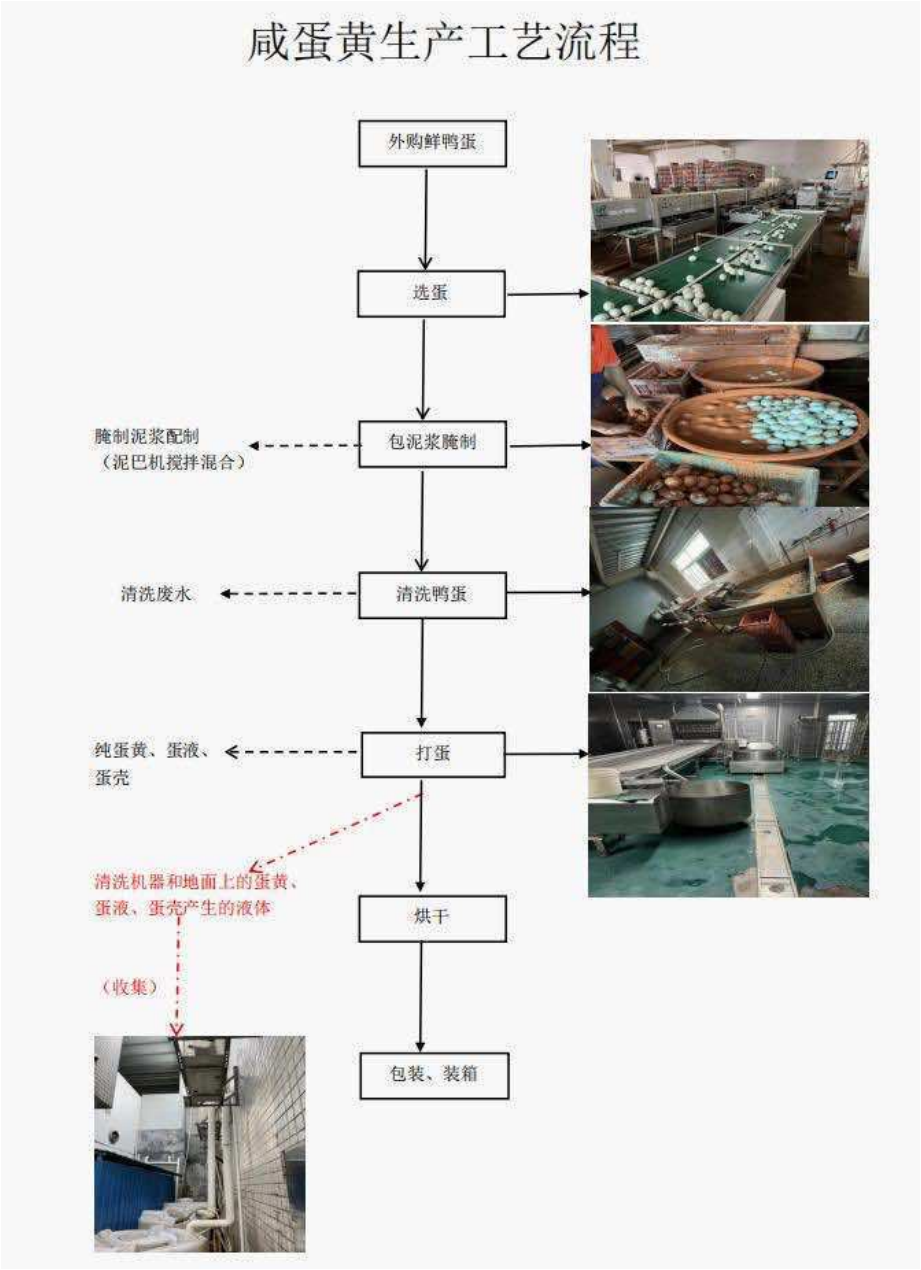
图 3　咸蛋黄生产工艺流程示意图

涉事生产车间咸蛋黄生产工艺流程详见图 3。

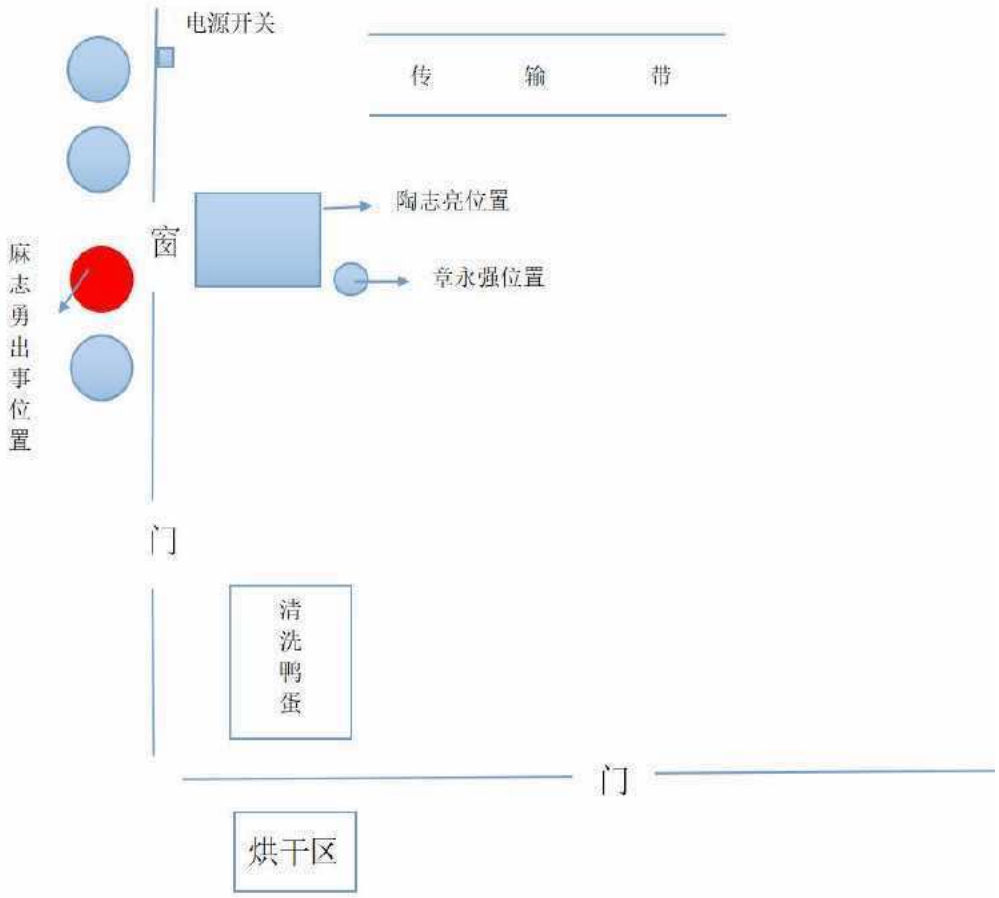
图 10　事发时现场 3 位员工位置示意图

由于辉之达公司生产车间一楼废水收集桶周边未设置监控摄像装置，在场另外 2 名员工在车间内作业时没有留意周边情况，没有人目睹事故的发生过程。

麻志勇在查看 2 号废水桶残留废水情况时掉入该废水桶内，吸入废水桶内弥漫的甲烷、硫化氢等混合性窒息性气体，导致缺氧、意识不清晕倒在桶内，继而导致急性呼吸循环功能衰竭身亡。
