广州市白云区钟落潭镇“3·7”高处坠落一般事故调查报告

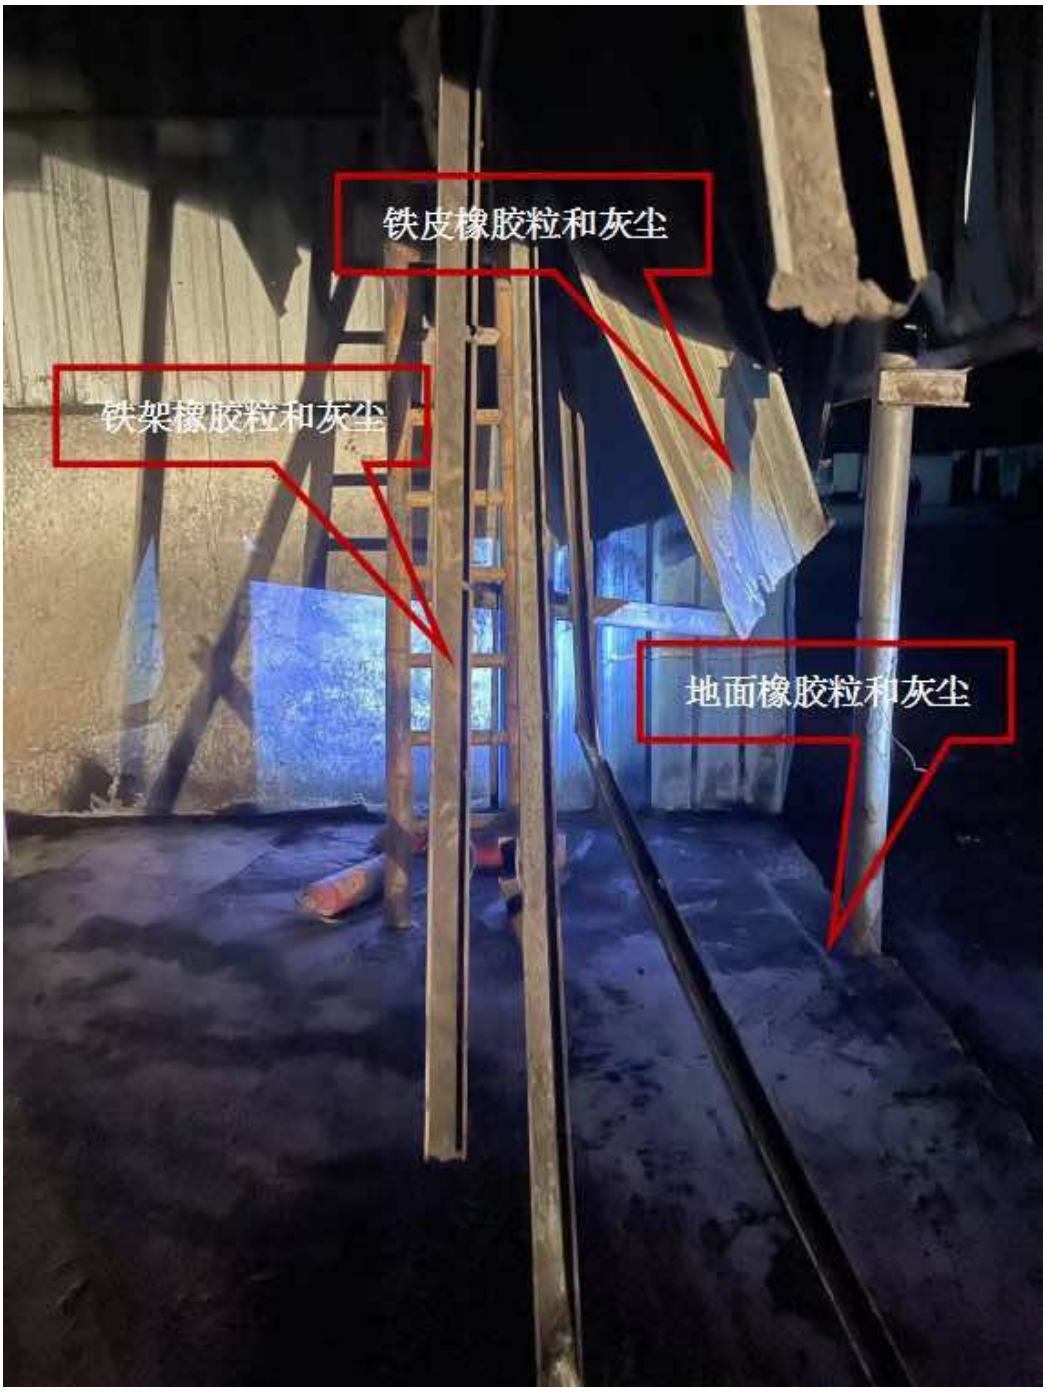
图 4 事发现场情况

4. 现场整个内部环境包括地面、铁架、铁皮都附着轮胎橡胶粒和灰尘。

1.涉事厂房原作为存放轮胎的仓库，厂房内部环境均为轮胎橡胶粒夹杂着灰尘，当使用焊机切割铁架和铁皮时存在易发生燃烧的事故隐患。
