蓬江环市江门高力金属制品有限公司
“4·11”一般机械伤害事故调查报告

蓬江区政府事故调查组

2023年6月9日

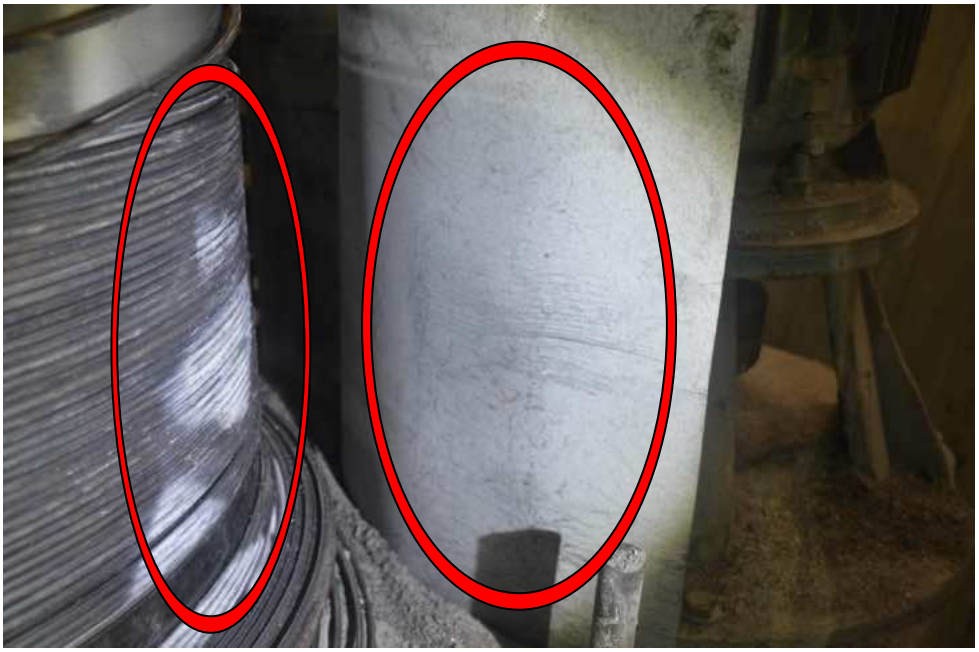
图 3 马某玉被机器辗压的痕迹

2. 经对连环拉丝机组 C 组第一台机的勘查，发现马某玉被卷筒与挡板辗压的痕迹（见图 3）。

马某玉在对岗位进行下班前（交班前）岗位周边的卫生清洁时，未遵循岗位安全操作规程，在未停止拉丝机的运行的情况下，用戴着防护手套的手去清理拉丝机粉盒旁危险“三角”区域内的铁屑粉末混合废料时，手套被运转铁线贴夹扯带，瞬间整个身体躯干被扯带至卷筒绕转，最后身体卡

在了拉丝机上的卷筒与挡板之间，导致发生机械辗压致死的安全事故。

（一）江门市高力五金制品有限公司一要认真吸取事故教训，进一步压实主要负责人安全生产法定7项职责，建立健全三级安全生产责任制，落实相关人员的安全生产责任；二要加强作业员工安全教育，提高员工安全意识，时时将安全放在第一位，杜绝麻痹大意违章作业；三要强化安全培训，提高作业员工安全技能，严格按照专业和岗位分工，重点抓好全员安全培训，保证技能培训效果，不断提高安全操作技能；四要对危险性较大的机器设备，增加安全防护、危险警告、危险终止装置，提升技术防范能力；五要严格执行管理制度，标准化作业，规范各岗位、各工种作业人员的行为，杜绝人的不安全行为，防范安全事故发生。

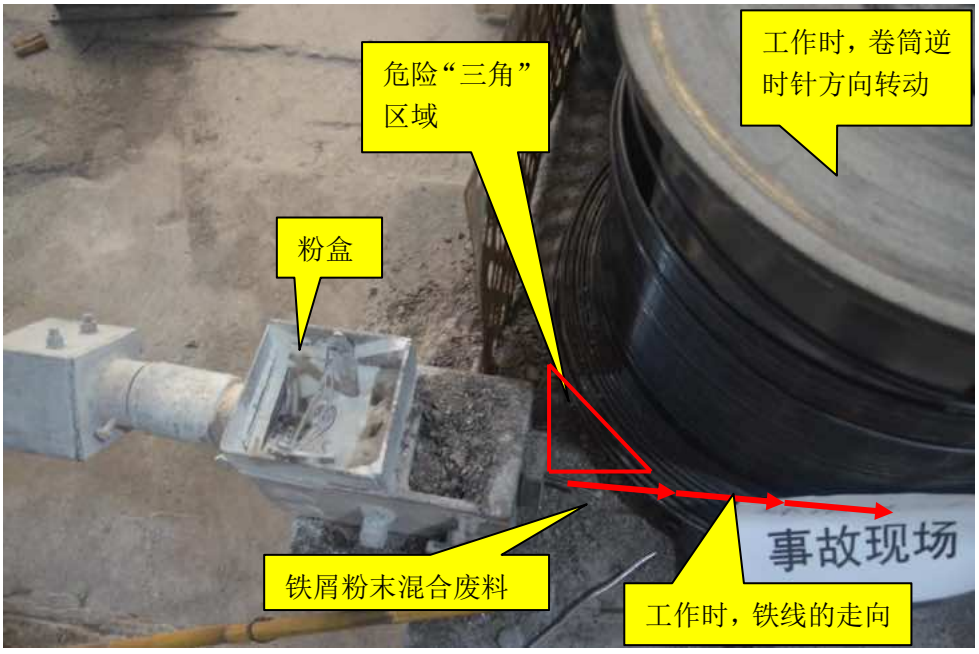
图 4 拉丝机粉盒及卷筒

3. 连环拉丝机组 C 组第一台机的粉盒旁边危险“三角”区域铁屑粉末混合废料被清扫的痕迹。

1. 企业对生产车间机械设备的风险认识和安全隐患排查意识不足，拉丝生产线的安全防护装置不完整，未能及时排除生产现场相关隐患。

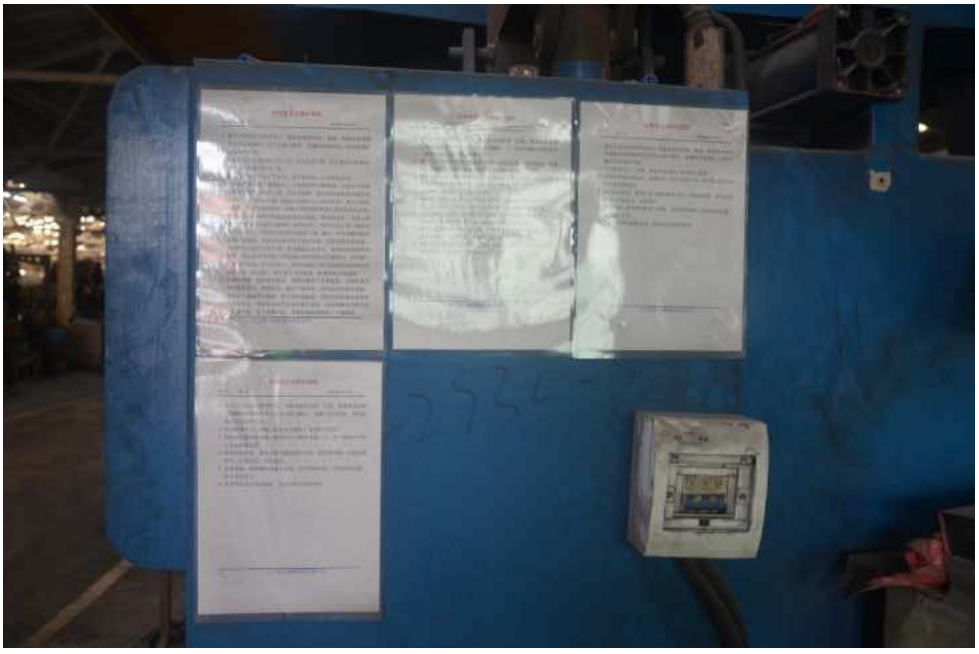
图 6 生产车间内张贴的操作规程

5. 生产车间内贴有操作规程，公告栏处贴有危害告知事项（见图 6、7、8）。

2. 企业未认真落实安全生产主体责任，对车间重点岗位的实际上岗操作缺乏有效的管控，虽有制定了岗位设备的安全操作规程，但未能严格督促岗位操作工执行落实。
