湖南长沙“4·29”特别重大居民自建房倒塌事故调查报告

国务院调查组

2023年5月

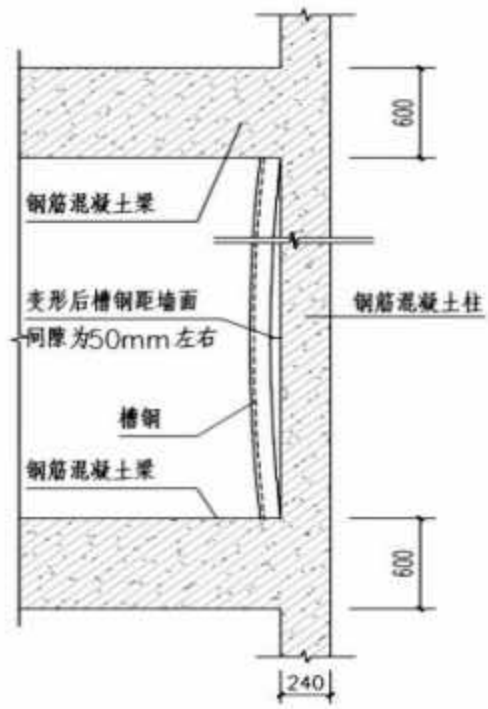
2022年4月28日20时许，涉事房屋二层餐饮店工作人员发现东侧一混凝土柱及附近墙面瓷砖脱落、抹灰开裂、根部混凝土被压碎，钢筋暴露并弯曲；29日10时15分，二层一根支顶槽钢（2019年7月因二层混凝土柱出现裂缝，房主自购2根槽钢进行支顶加固）严重变形（图1），与墙面间隙约50毫米（图2）；11时50分许，房主吴治勇外出购买建筑材料准备再次加固；12时19分，一层与二层圈梁的东南角外墙面掉灰，砖头裸露并往外挤，外墙开始变形，现场邻居和村民小组长劝说房主吴奇生撤人，但劝阻无效；12时21分，二层餐饮店东侧墙壁发出异响，天花板及东侧外墙有物体掉落，店长随即催促店内2名工作人员、3名用餐人员离开；12时24分，房屋整体“下坐”式倒塌，历时4秒。

图 1 事发前夕二层餐馆员工拍摄的照片

3. 对重大安全隐患未有效处理。2019 年 7 月，二楼东墙混凝土柱出现网状裂缝、最长 0.6 米，房主在龙天恺的建议下，自购 2 根槽钢进行支顶加固，但并没有彻底消除安全隐患。2022 年 3 月，又相继出现支顶槽钢变形、墙面瓷砖脱落、支顶槽钢变形加剧，房主均未作处理。4 月 12 日，湖南湘大工程检测有限公司受涉事房屋内的旅馆经营者委托，未带任何检测仪器，仅拍照即完成所谓“检测”，13 日为旅馆出具了虚假的安全性鉴定

报告，等级评定结论为Bsu级[1]、“可按现状作为旅馆用途正常使用”、“结构安全”。4月22日，经营户告知房主支顶槽钢变形加重，与墙面最大间隙约15毫米，但仍未采取任何措施，直至事故发生。

4.未采取紧急避险疏散措施。在事发前2个多小时，二层支顶槽钢弯曲变形加剧、达到50毫米左右，出现倒塌征兆，特别是事发前30多分钟龙天恺应房主要求现场查看后提出“房子危险不能住人了”，房主吴奇生提出还继续加固，未组织撤离房屋内就餐、居住等人员；事发前5分钟，面临重大倒塌风险，有人大喊“赶快走，楼房要塌了！”但房主吴奇生还说“没事”，拒不听从劝告，仍未立即通知撤离，错失了屋内人员逃生、避免重大人员伤亡的最后时机。
