广州市番禺区南村镇罗边村旧改更新项目“8·12”一般物体打击受伤事故调查报告

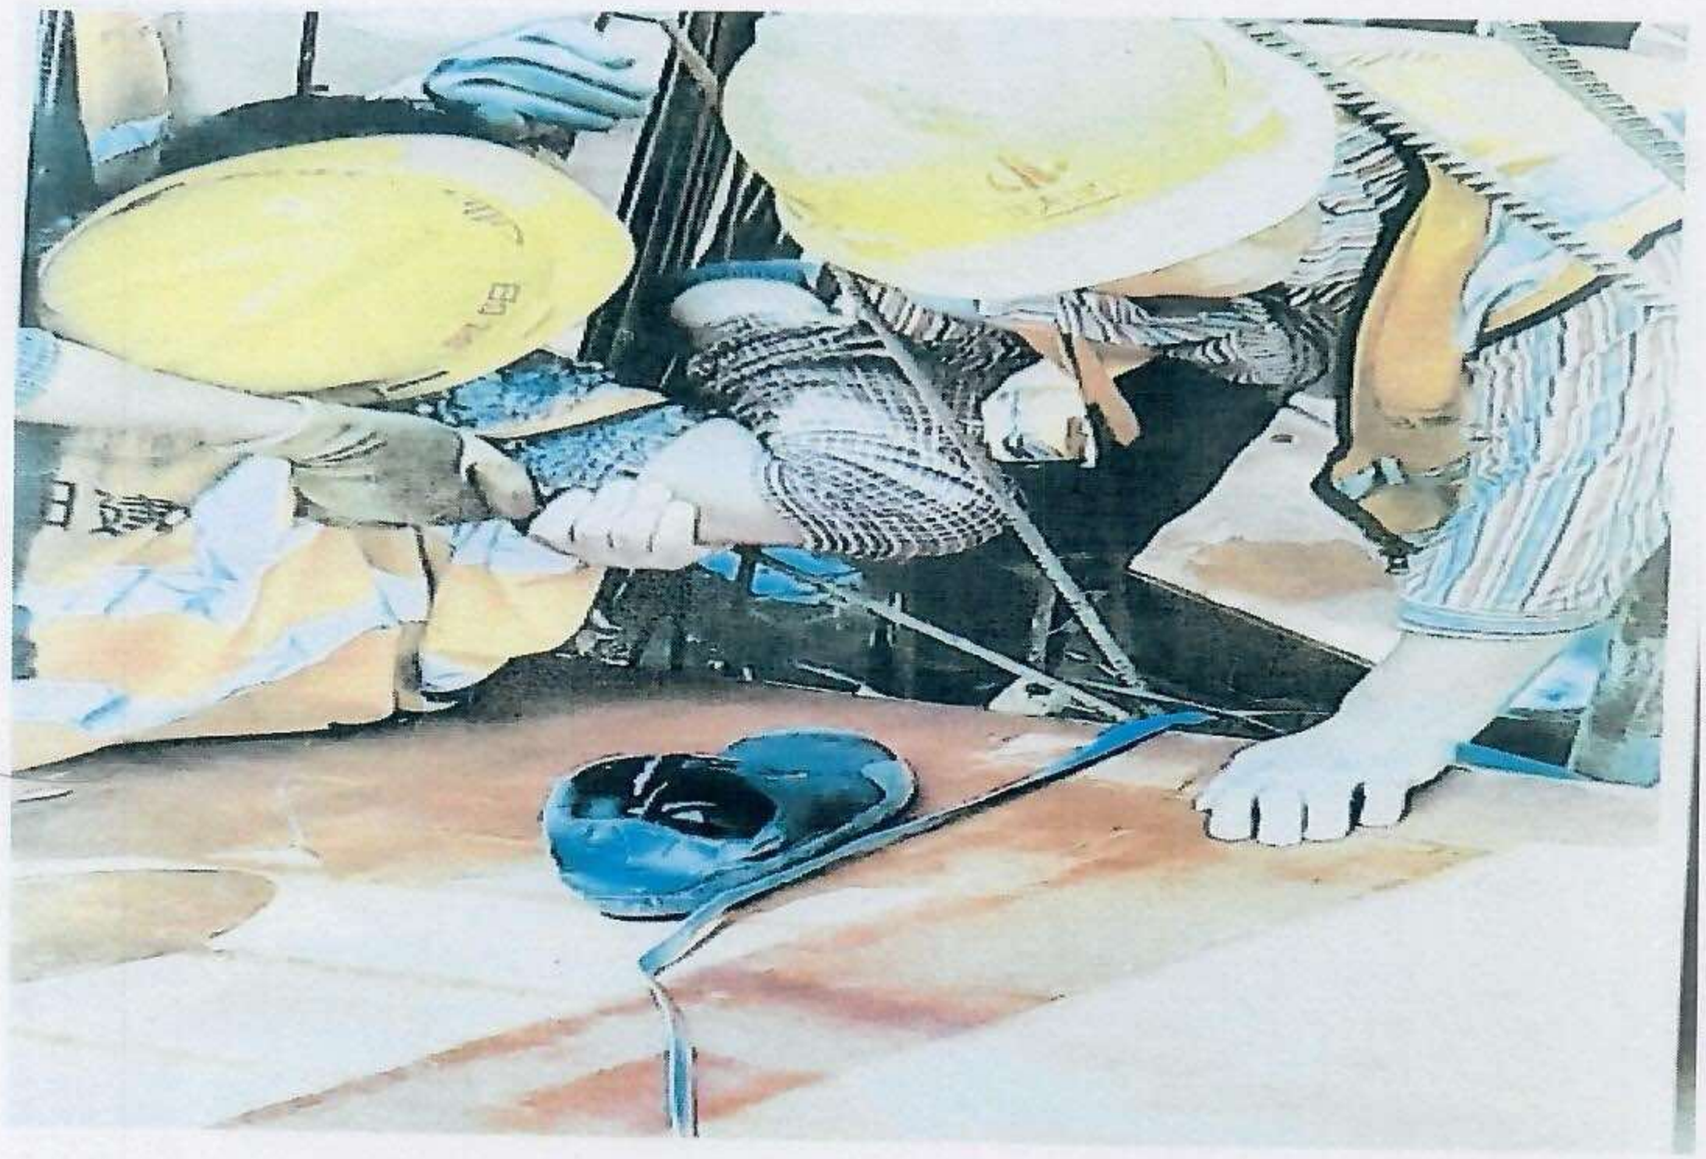
图一

2021年8月12日上午，钢筋班组长周滨负责安排覃树格、李开封、王启州、周绍伦等5人到售楼部地下室绑扎钢筋，其中覃树格、李开封负责地下室外墙钢筋的绑扎工作。9时30分左右，覃树格在地下室外墙钢筋绑扎完成后，当他经过9#地块用木模板安装的楼梯口（E-D轴/4-6轴）过程中，因脚底打滑

且脚踩鞋后跟（见图一），人顺势向前倾斜，不慎滑到楼梯的底部。在滑倒过程中，地下层地面预埋钢筋插入覃树格的右手腋，造成人员扎伤伤害。现场工人李开封打电话给周滨，说有工人摔伤，比较严重，周滨接到电话第一时间给安全主任杨正华打电话，同时赶到现场，看到覃树格趴在电梯井生化墙钢筋上。

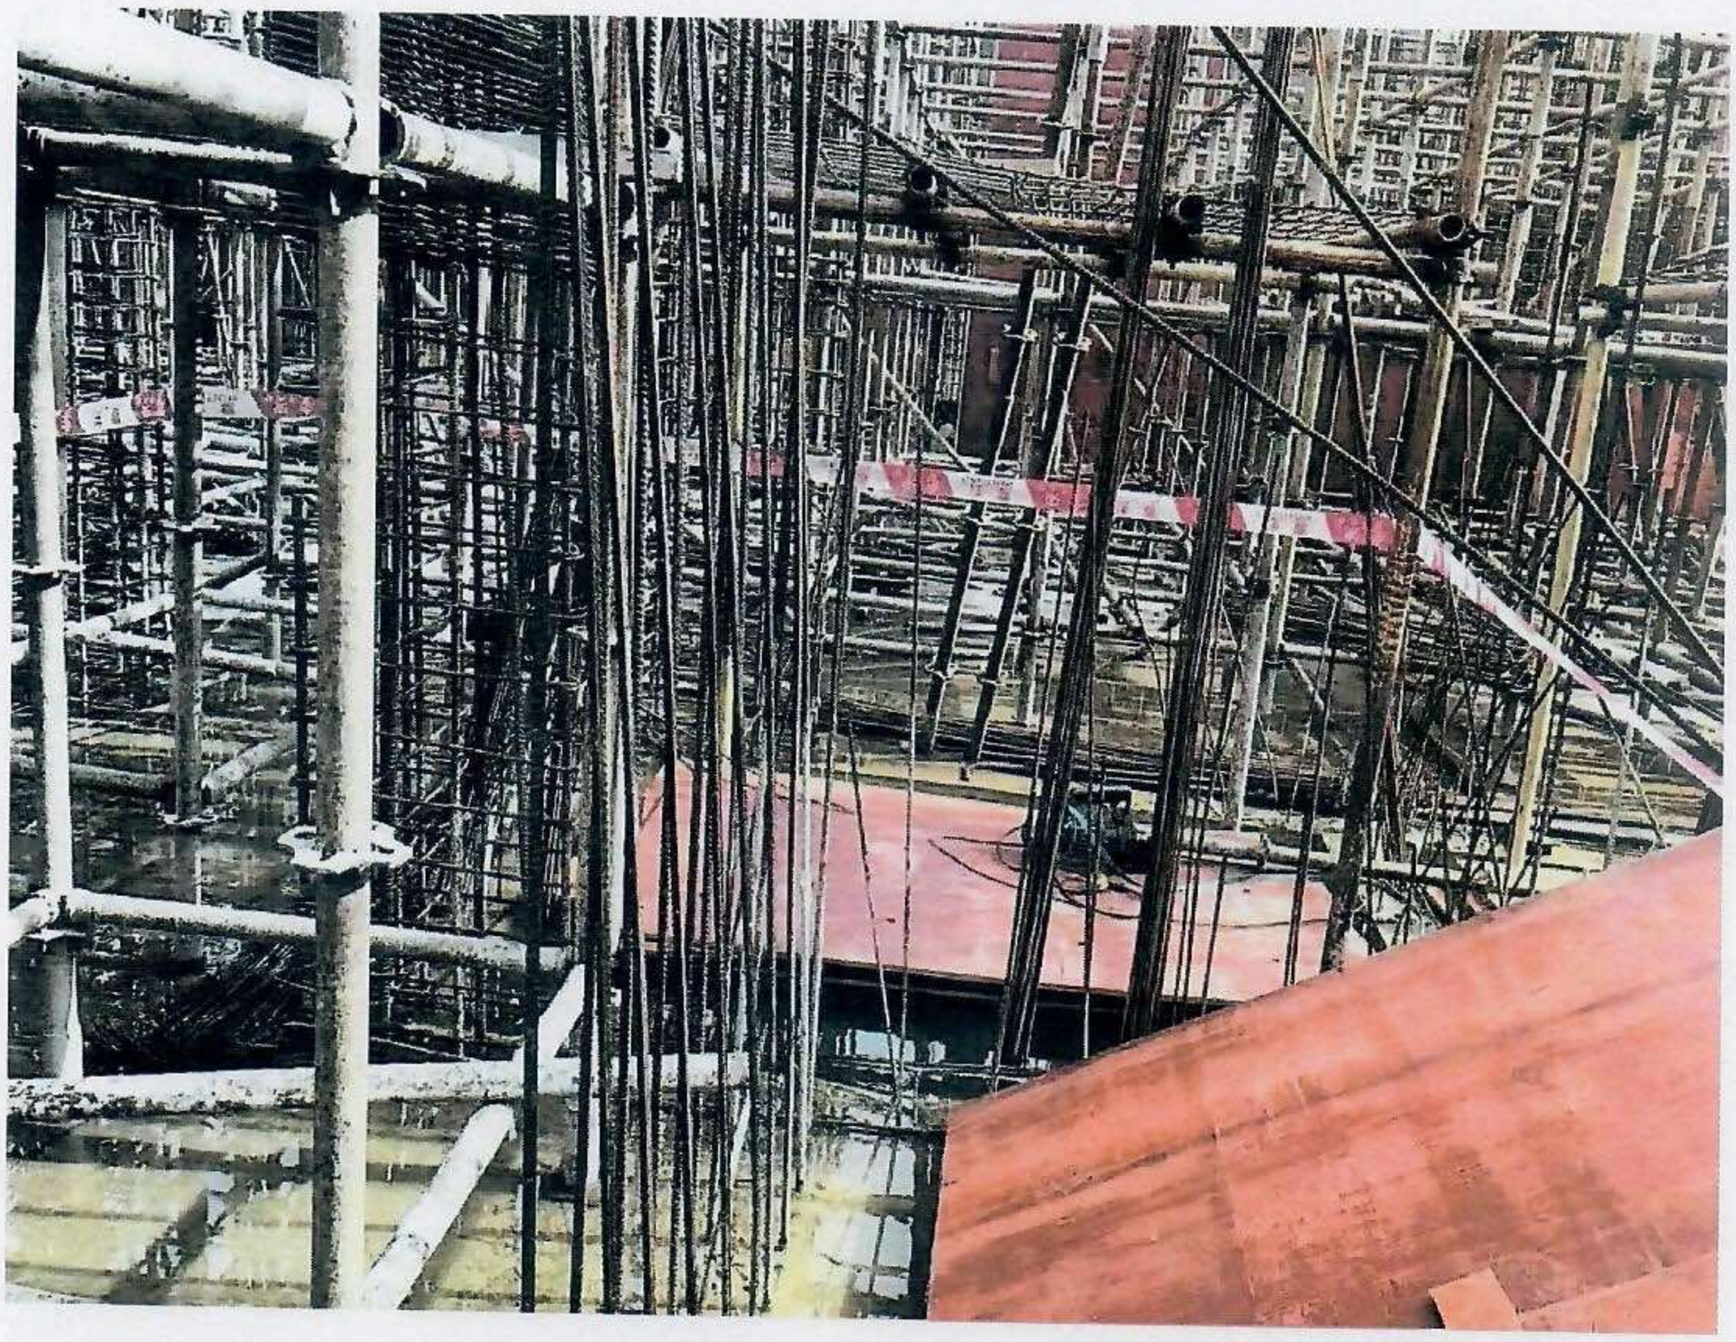
图二

（一）现场位于项目的 9#地块，该地块基坑工程已完工，当时正在进行地下室底板上墙体及立柱的钢筋绑扎工作。施工现场地面布满钢筋及施工用轮扣式钢管脚手架（见图二）。9#地块采用木模板安装，现场多处使用木模板。

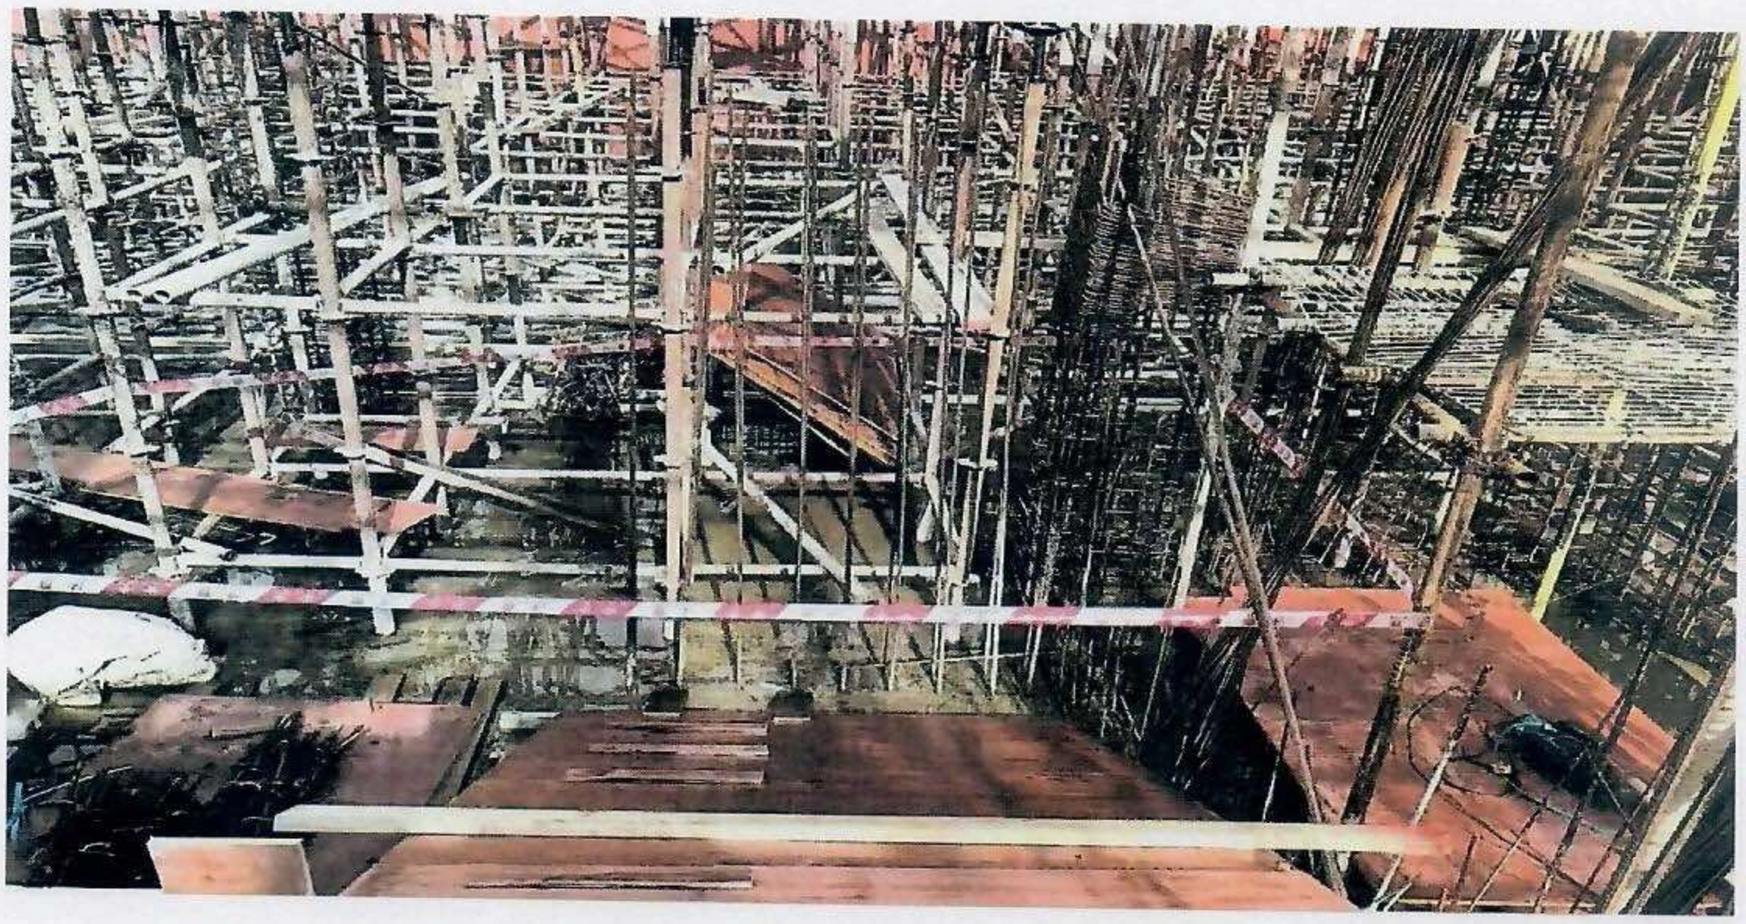
图三

（二）（E-D 轴/4-6 轴）处为楼梯部位，模板安装还未全部完成，还未经验收，不能进入下一道工序，属于施工作业区域，不能作为非相关作业人员施工通道（见图三）。
