蓬江区环市街道“6•29”车辆伤害一般伤亡事故调查报告

（2024年10月21日经事故调查组全体调查人员审议通过）

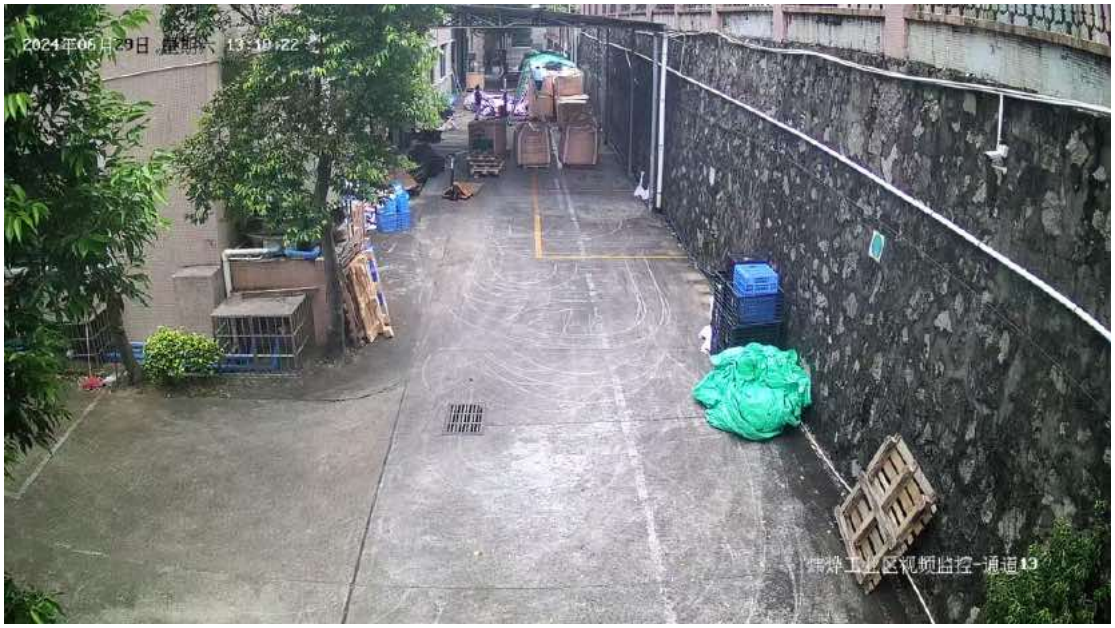
图一：涉事托盘堆垛车

根据《托盘堆垛车倾翻事故调查分析报告》及其他证据反映，全某的安全意识淡薄，未经特种设备作业人员培训考核，未严格按照事故车辆装卸货物注意事项和载荷要求，违反事故车辆操作规程，事故中操控托盘堆垛车的货叉悬吊一包1003.2Kg氯化钙原料(吊点距离门架约500mm，货叉起升至3270mm高度）超载行驶，从而出现“头重脚轻”的情况，行驶过程中由于原料产生摆动，托盘堆垛车整体失稳，最终导致托盘堆垛车倾翻并砸中罗某孙。
