肇庆高要肇庆奥卓斯岩板仓储加工中心“7·11”一般物体打击事故调查报告

编制单位：肇庆市高要区人民政府调查组

编制时间：2024年9月29日

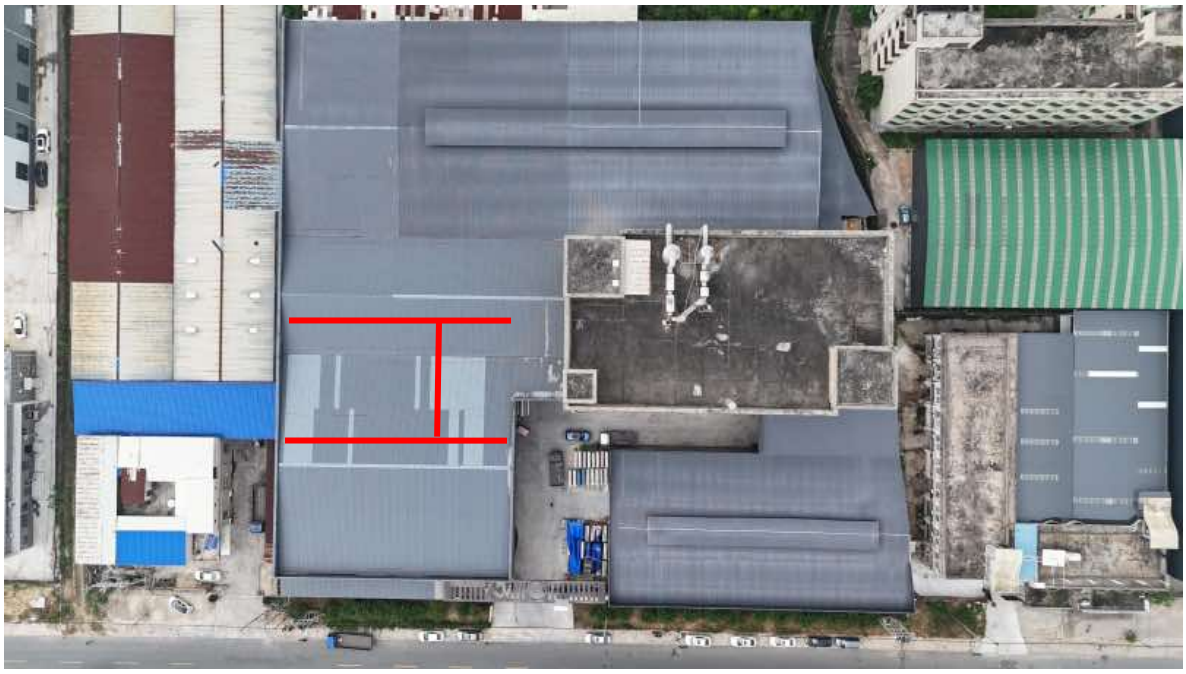
图 2 吊机摆放位置图

事故发生地点位于佛山市凯德实创建材科技有限公司在肇庆市高要区白诸镇森磊产业园内设立的一个仓储点肇庆奥卓斯岩板仓储加工中心（肇庆奥卓斯岩板仓储加工中心位置见图 1）。2022 年 7 月 31 日，肇庆市高要区艺典木制品有限公司与佛山市凯德实创建材科技有限公司签订《租赁合同》《安全生产管理协议书》，佛山市凯德实创建材科技有限公司租用肇庆市高要区艺典木制品有限公司位于肇庆市高要区白诸镇森磊产业园内 1/2 号仓，面积 1650 ㎡，租赁期限从 2022 年 8 月 1 日至 2025 年 7 月 31 日止。事发吊机位于仓库南边（摆放位置见图 2）。
