雷州市英利镇汇利木制品厂“1·2”机械伤害事故调查报告

雷州市人民政府事故调查组

2024年6月

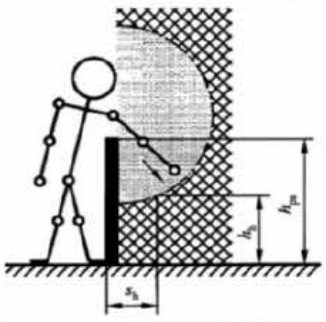
图 8 剥皮机实际操作位置

根据有关规范[4]要求，为防止伤害事故发生，机械设备应具有必要的安全防护距离，确保操作人员的人身安全。现场测量剥皮机设计保护结构高度为 1400mm（从地面计算），各项距离符合规范中的安全防护要求(具体见图 8～9 所示)。

汇利木制品厂进行设备安装时，因场地限制，将人员工作位置抬高至离地 550mm 处的树皮输送带上部（见图 8 标注“操作平台”处），导致各项安全防护距离发生变化。

（GB／T 23821-2022）表格中的数据，技术组认为剥皮机现场安装后，破坏原有设计的保护结构高度，已不再具有相应的安全防护功能，上肢很容易触及危险区域而导致伤害。

事发时当事人韦宏美独自在车间内操作机器，视频监控因角度、距离及镜头污浊原因，未能清晰记录事发过程。事故技术组根据视频监控的画面片断、询问笔录以及现场勘察情况推断事故经过及原因：在操作设备进行剥皮作业中，当事人韦宏美发现条木错位不能正常进入齿辊卡位脱皮，在未停机的情况下伸出右手推滚条木时，条木突然被齿辊卷入，其未能及时松手脱离，右手被高速旋转的齿辊卷入，随即手臂及头部被卷入齿辊遭辗压当场死亡。

汇利木制品厂，要深刻吸取事故教训，一是要建立健全并落实安全生产责任制、安全管理制度和安全操作规程，加强对本企业从业人员安全教育培训，保证从业人员具备必要的安全生产知识，掌握本岗位的安全操作技能，全面增强事故预防和应急处理能力；二是要对本企业设备设施进行全面的安全评估，确保安全设备设施符合相关标准规范；三是要
