“3·5”

编制单位：增城区人民政府事故调查组

编制日期：2024年7月1日

2024年3月5日，在我区中新镇霞迳村霞心工业区广州和裕建材有限公司发生一起机械伤害事故，造成一人死亡，直接经济损失115万元。

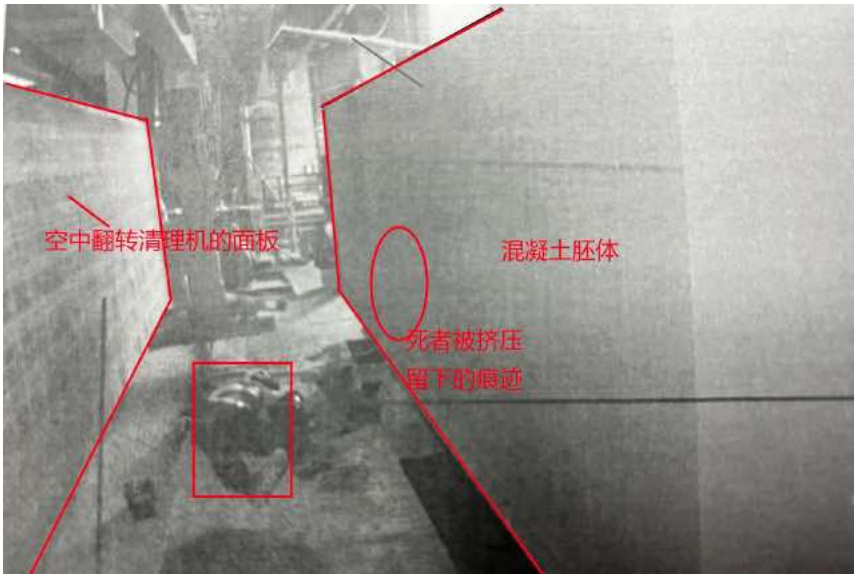
图 2 事故现场图片

2024年3月5日和裕公司正常生产经营，12时许，杨某忠午饭后回到加气混凝土砖生产车间工作，空中翻转清理机处于正常运作状态，已经切割好的加气混凝土砖堆胚体通过轨道自动运送到空中翻转机的翻转底座，小滑车运载着胚体往面板靠近，此时杨某忠在胚体和面板之间作业，他戴着安全帽、手里拿着长柄扫帚在清扫空中翻转清理机面板前面刮泥板，胚体和面板逐渐靠近，胚体被夹紧到与面板完全贴近需要约6秒时间，杨某忠没有及时从中间逃离出来，他的上身夹在胚体和面板之间，然后发出“啊”的一声，在附近工位的农越红等人闻声过来查看，在场4名工人均不清楚空中翻转清理机的操作，13时04分，其中一名

工人打电话通知黄某华，告知有人被机器夹到了，黄某华几分钟后来到现场，操作空中翻转清理机使胚体与面板分离开来，杨某忠从中掉下地面。黄某华现场打 110 报警电话和 120 急救电话。杨某忠经医护人员现场抢救无效死亡。

3 月 5 日 15 时 10 分，广州市公安局增城区分局刑事警察大队技术中队技术人员对现场进行勘验，中心现场位于和裕公司加气混凝土砖生产车间。在现场加气混凝土砖生产车间内见有多个砖堆胚体，其中一个砖堆胚体呈东西方向摆放着，砖堆胚体长度 4.8 米、宽度 0.6 米、高度 1.2 米，胚体南侧面部分的水泥砖块呈凸出状，对应北侧面位置的水泥砖块呈回陷状并见有血迹和擦蹭痕。该水泥砖堆北侧见有一个竖放面板，面板上铺着一块红白蓝布，在该红白蓝布见有擦蹭痕。在水泥砖堆与面板之间地面上

见有一具呈仰卧状男性尸体、一顶安全帽和血迹，头朝东、脚朝西仰卧着，上身着蓝色工作服、下身着蓝色牛仔裤；该男性尸体脸部见有水泥灰和血迹，手和衣物均见有水泥灰。

杨某忠不熟悉工作流程、不清楚设备运作流程，在空中翻转机工作期间进入设备间隙作业，在胚体与面板靠近过程中未能及时逃离；事故发生后，事故现场其他岗位工人不熟悉设备的操作，

事故发生时周围工人未能及时控停设备。

和裕公司未按规定对工人开展岗前三级安全培训教育；空中翻转清理机从投入到事故发生当天，和裕公司未对该设备制定操作规程、未采取有效的安全防护措施，未对操作岗位工人进行专门的安全教育和培训；未对该设备进行隐患排查和风险辨识，未及时发现并消除该设备的事故隐患。

事故发生后建立了空中翻转清理机安全操作规程，在空中翻转机周边设置了防护栏和安全提示牌。

广州和裕建材有限公司，要严格落实安全生产主体责任，吸取事故教训，分析事故成因，总结经验教训，制定并落实防范和整改措施；要严格落实安全风险分级管控和隐患排查治理双重预防机制，全面开展生产安全事故隐患排查治理工作，对新工艺和新设备必须了解、掌握其安全技术特性，做好安全防护措施，加强从业人员的三级教育培训工作。
