番禺南村海灏生物创新港 1-2#厂房及地下室项目“1·10”一般物体打击事故调查报告

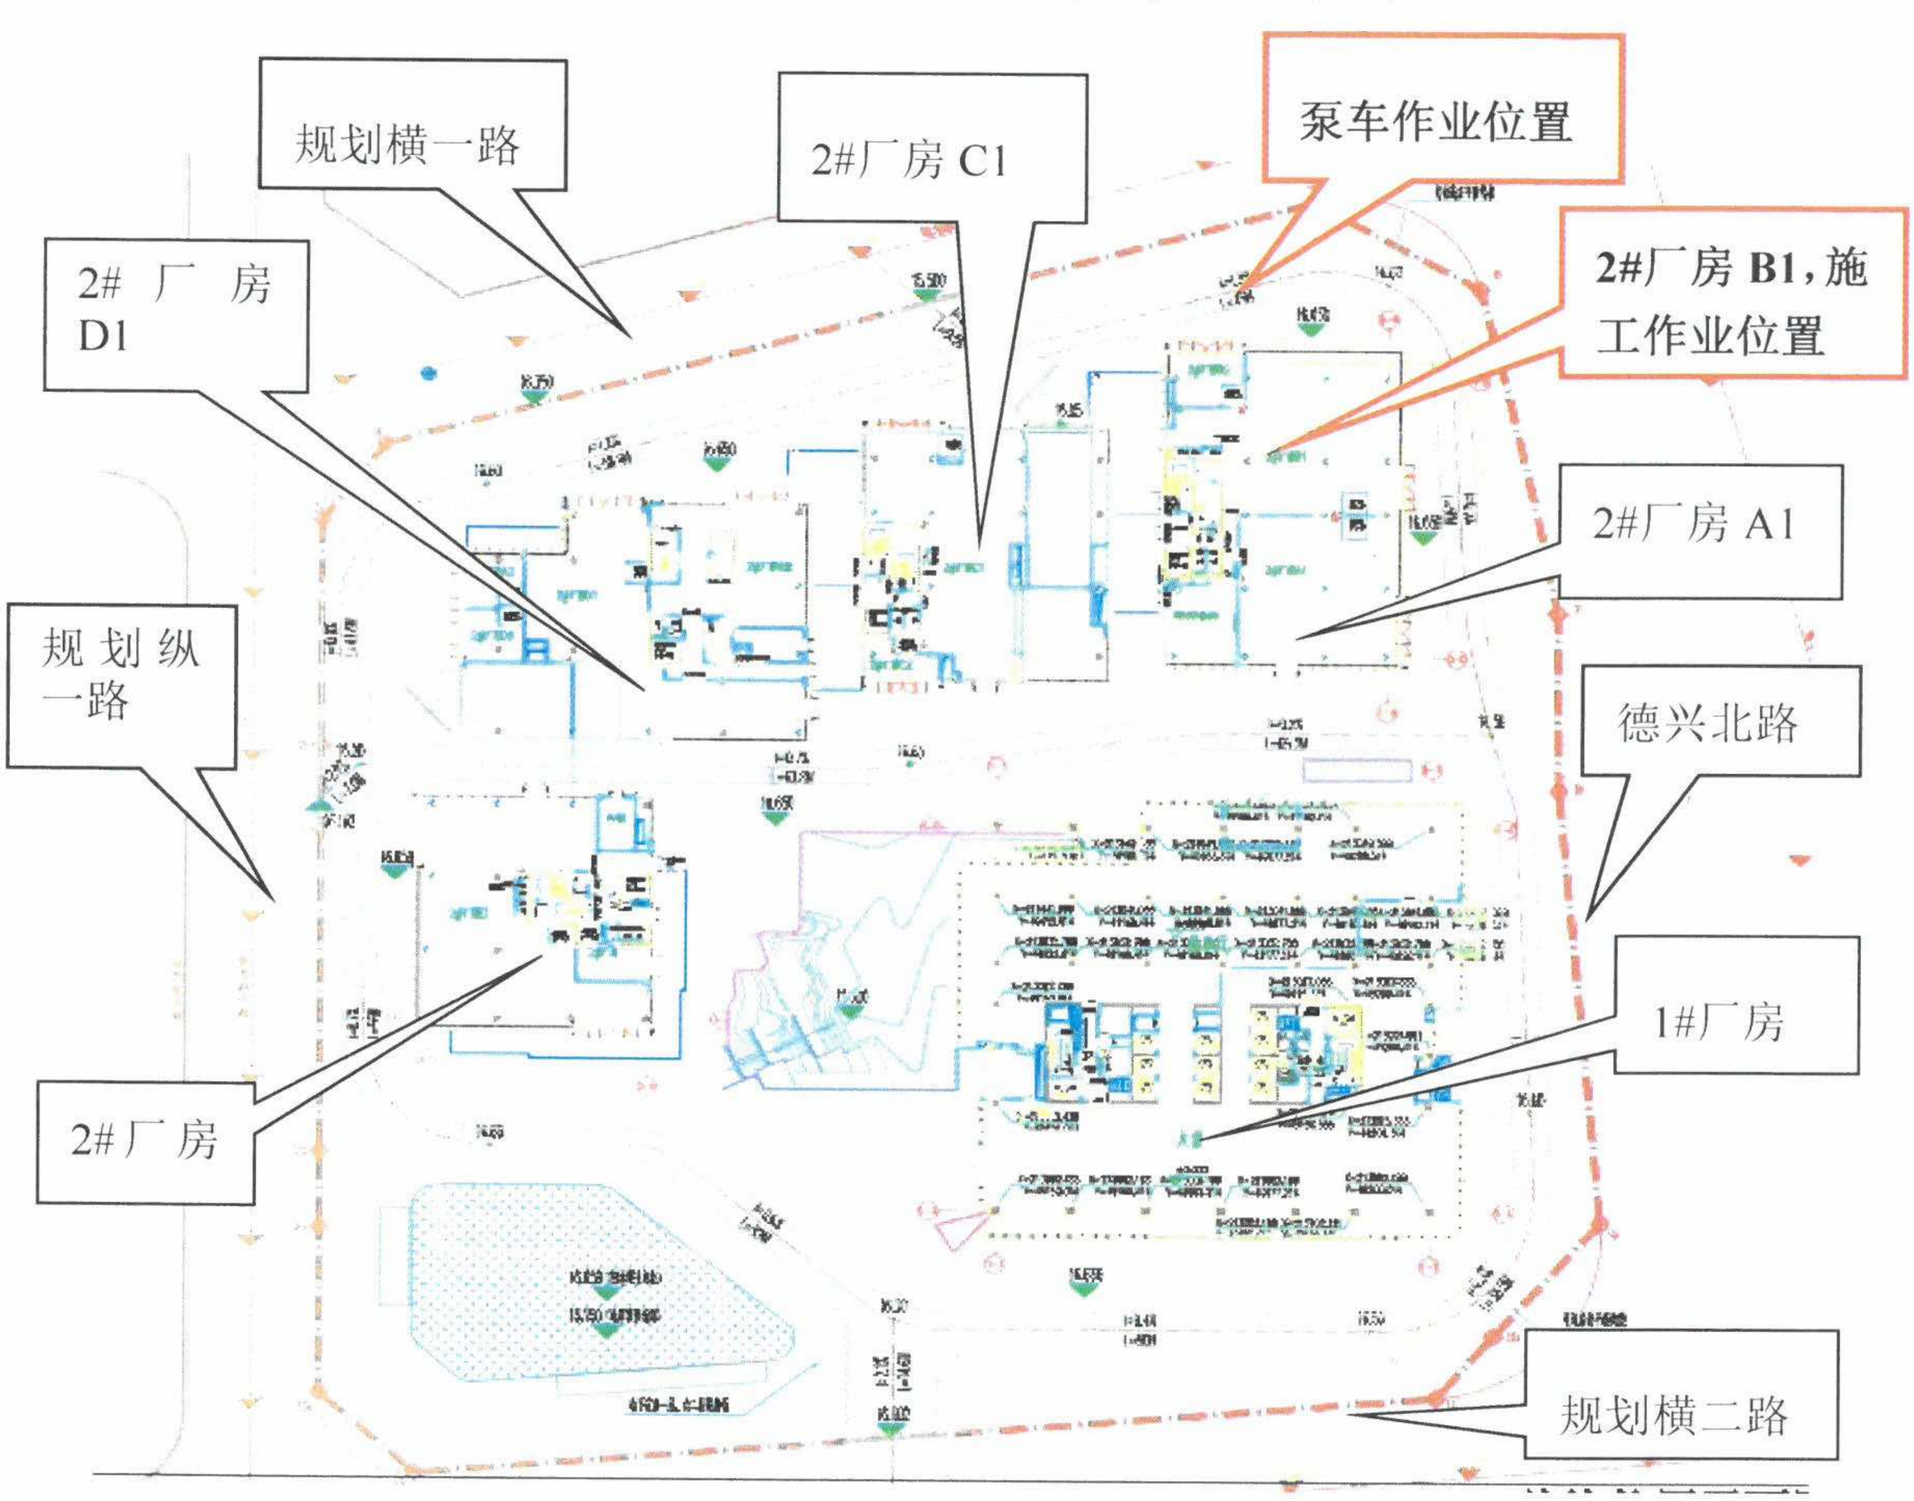
图 1 事发现场平面图

（1）事发现场位于该项目工地北侧的规划一横路，道路总宽为 15m，车行道宽 7.5m，两边绿化带、人行及非机动车道各宽 3.75m，属于施工现场用地红线外道路，见图 1。

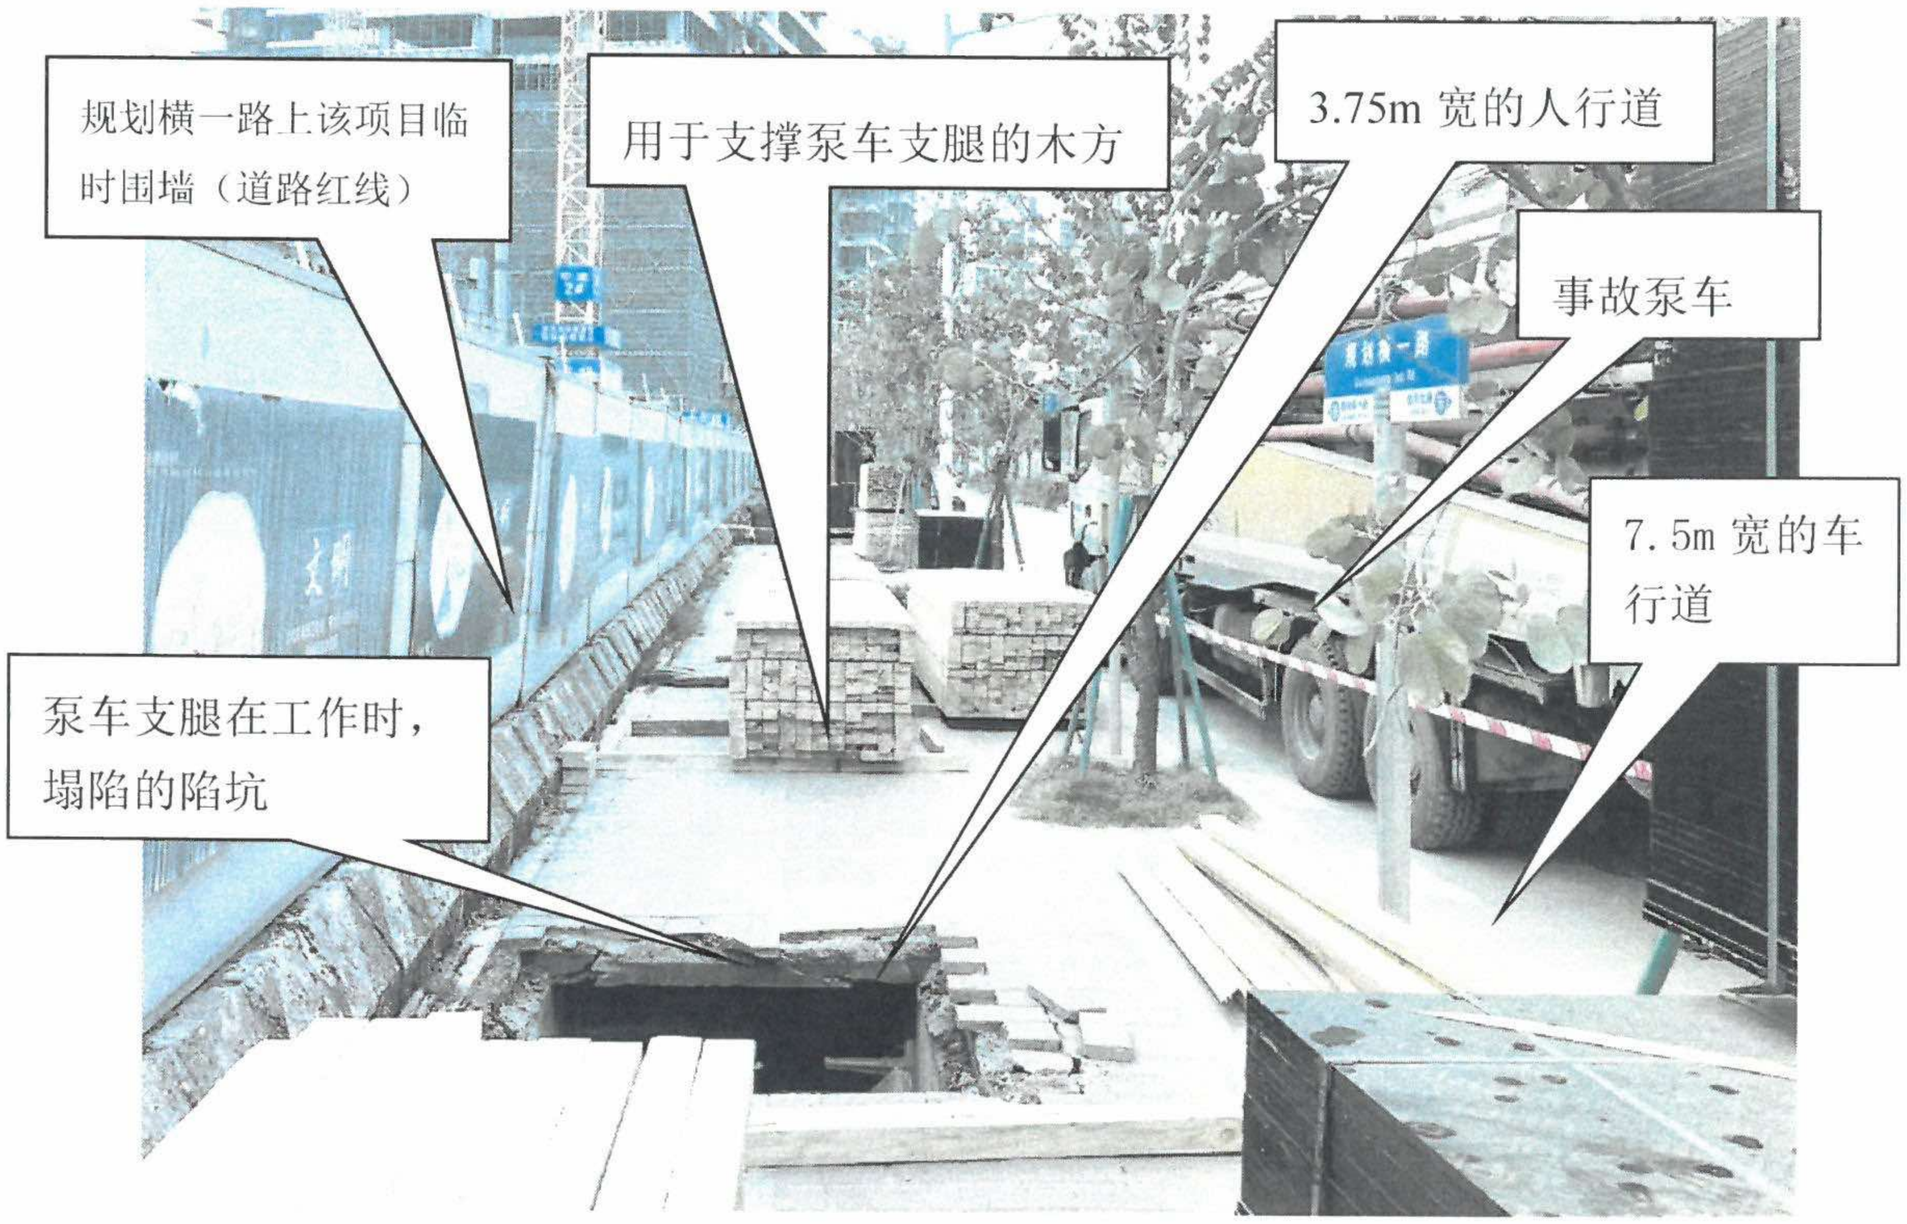
图 2 路边现场图片

（2）事发混凝土泵车停靠在规划一横路南侧，人行道地面发生塌陷，陷坑尺寸为长 1670mm，宽 1650mm，深 1400mm。人行道摆放有捆扎的木方，见图 2。

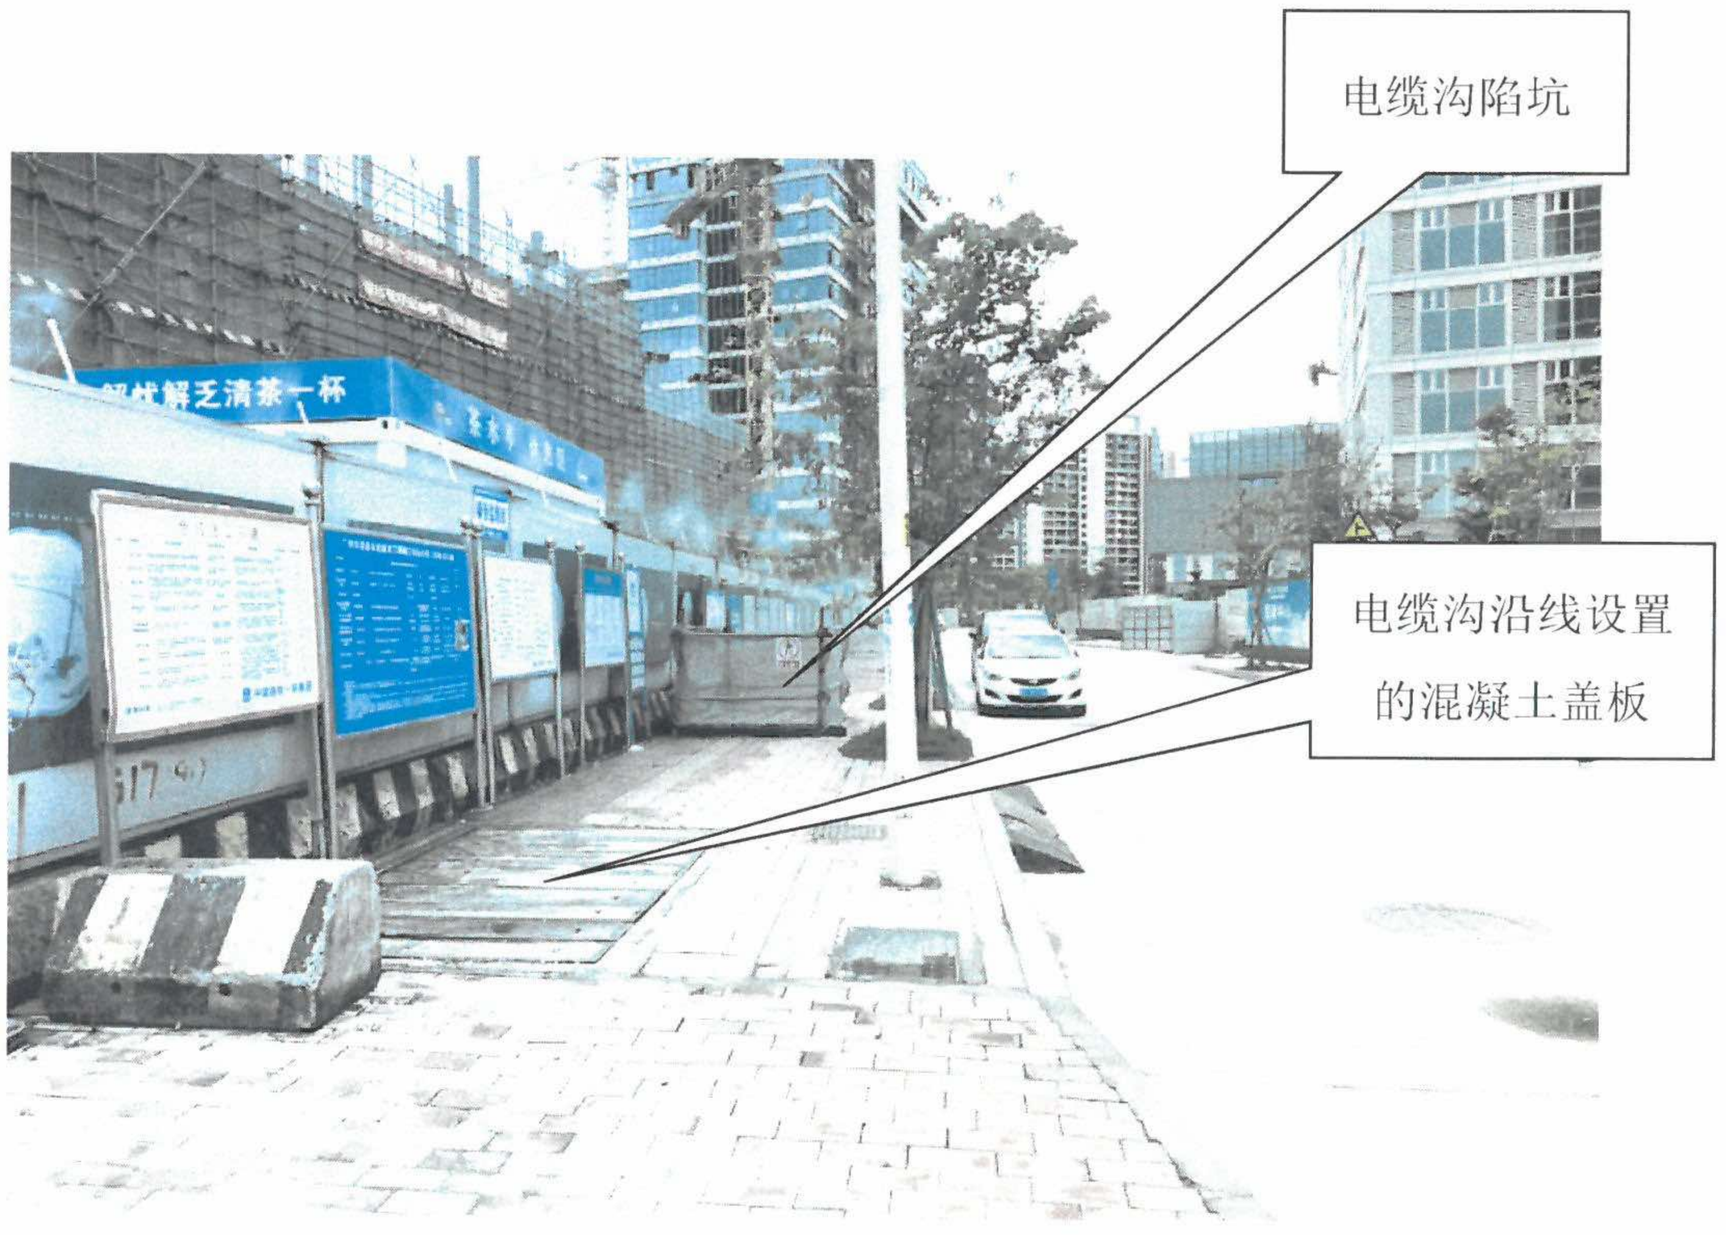
图 7 电缆沟盖板示意图

（5）根据现场勘查，电缆沟沿线的混凝土盖板上均设置有“高压电缆专用盖”字样，以及“高压电缆”铭牌，铭牌上标示有“95598”国家电网的统一咨询电话，具有明显的提醒作用，见图 7、图 8。

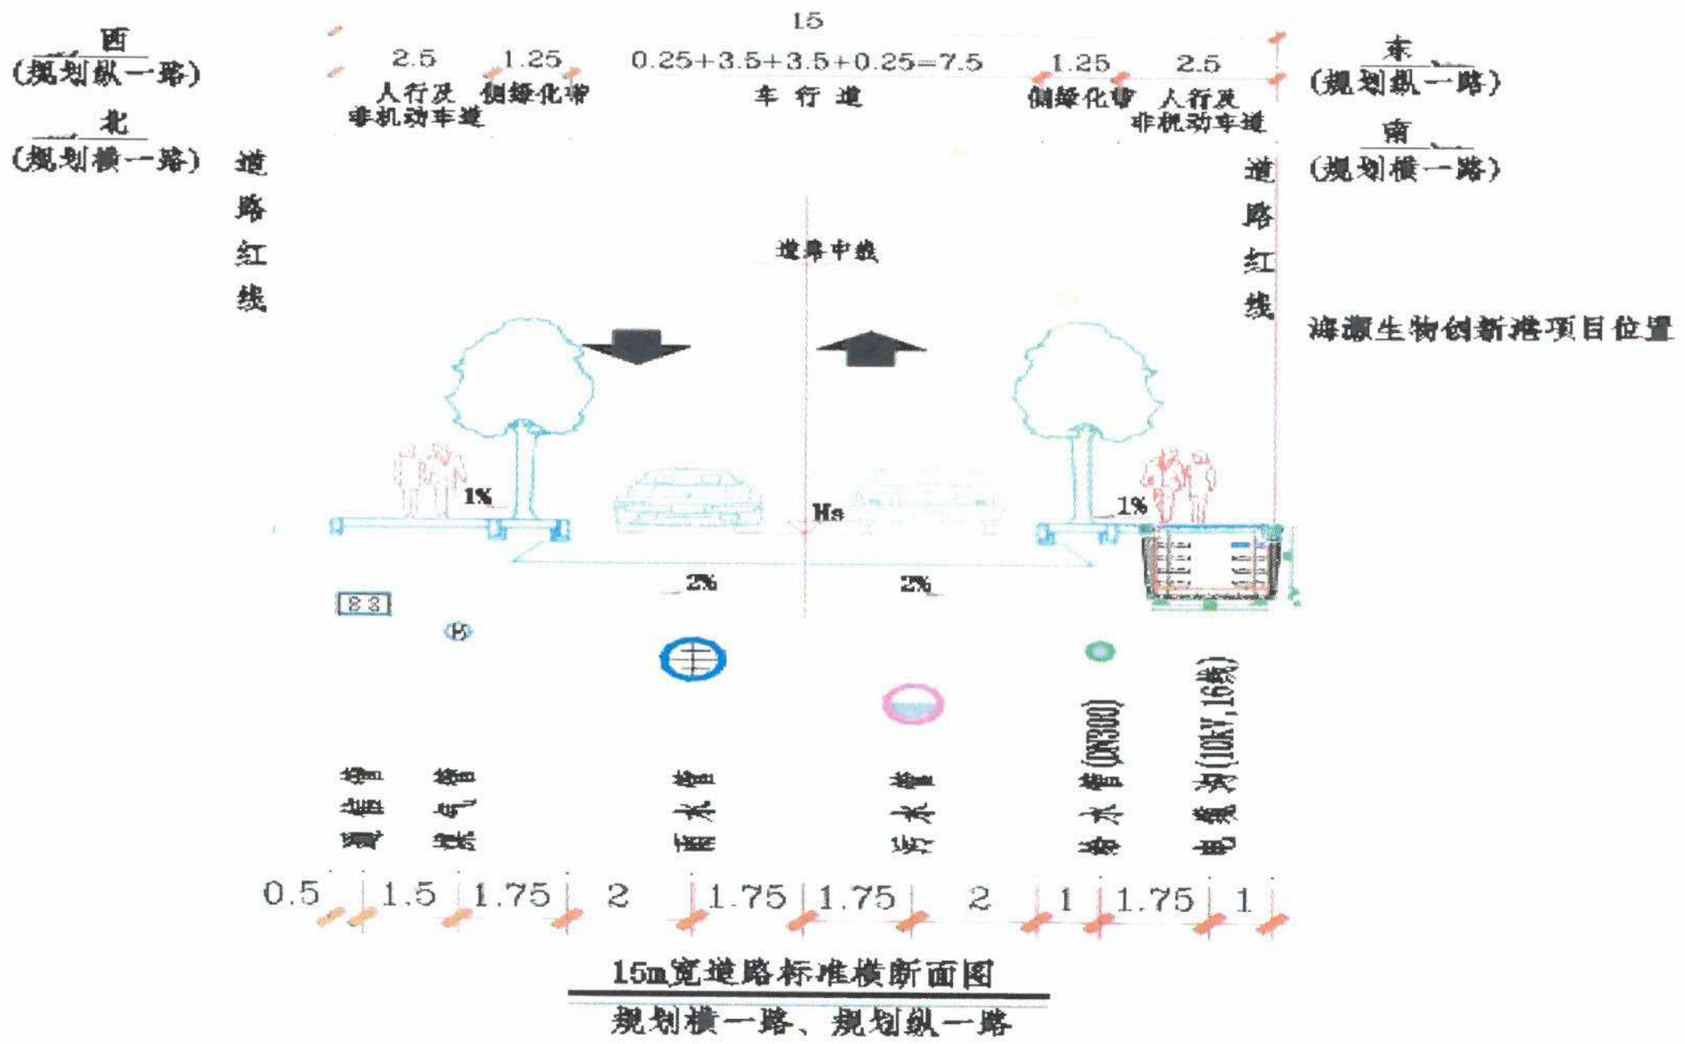
图 9 规划横一路横断面图

（1）查阅《海灏生物创新港项目管线探测成果报告》和场外道路竣工图可知，规划一横路靠近海灏生物创新港项目北侧道路红线旁有一条 10KV16 线电缆沟（在人行道下方），电缆沟北侧分别布置有给水管、污水管、雨水管、煤气管、通信管，与现场勘查情况基本吻合，见图 9。

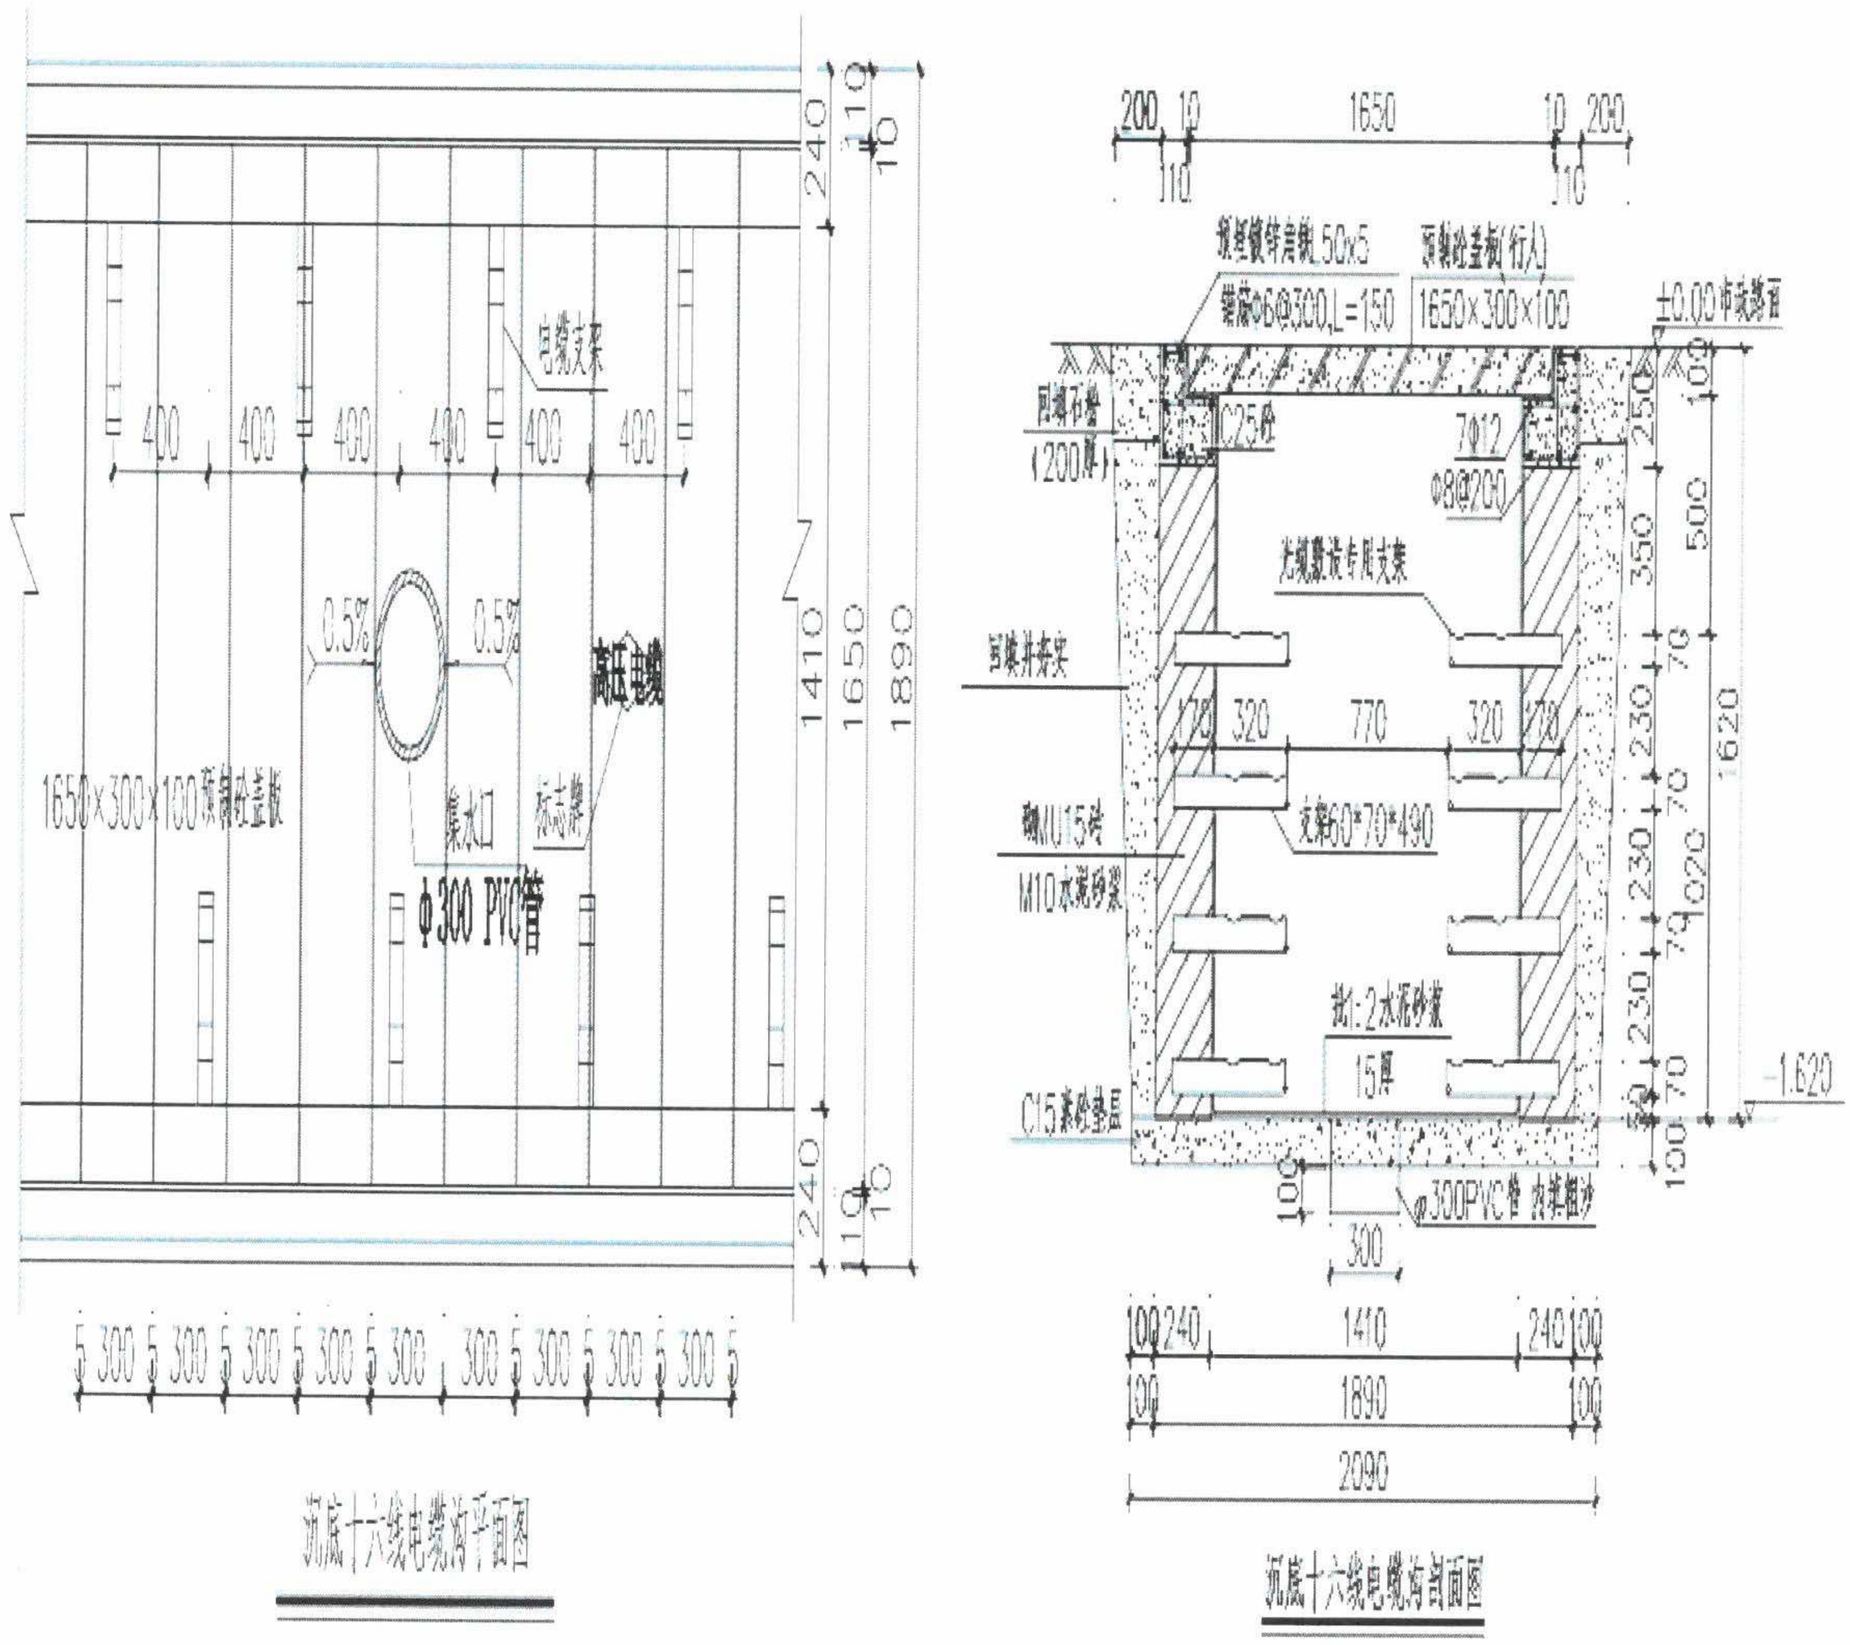
图 10 电缆沟平面图、剖面图

（2）查阅该项目场外道路竣工图可知，事故发生处的人行道是按照人行及非机动通行车道进行设计，地沟净宽 1.41m，净高 1.52m，电缆沟壁厚 240mm。地沟盖板为预制 C25 钢筋混凝土盖板，盖板长 1650mm，宽 300mm，厚 100mm，内配上、下双层双向钢筋，钢筋直径为 12mm 及 10mm，盖板盖在电缆沟上两端搭接沟边各 120mm。盖板的承载为：分布荷载 20KPa。经复核，该分布荷载的取值已按国标《地沟及盖板》（02J331）中钢筋混凝土地沟盖板均布荷载的最大值 20KN/m^2 计取，满足规范设计要求，属于不过车工况的盖板，见图 10、图 11。

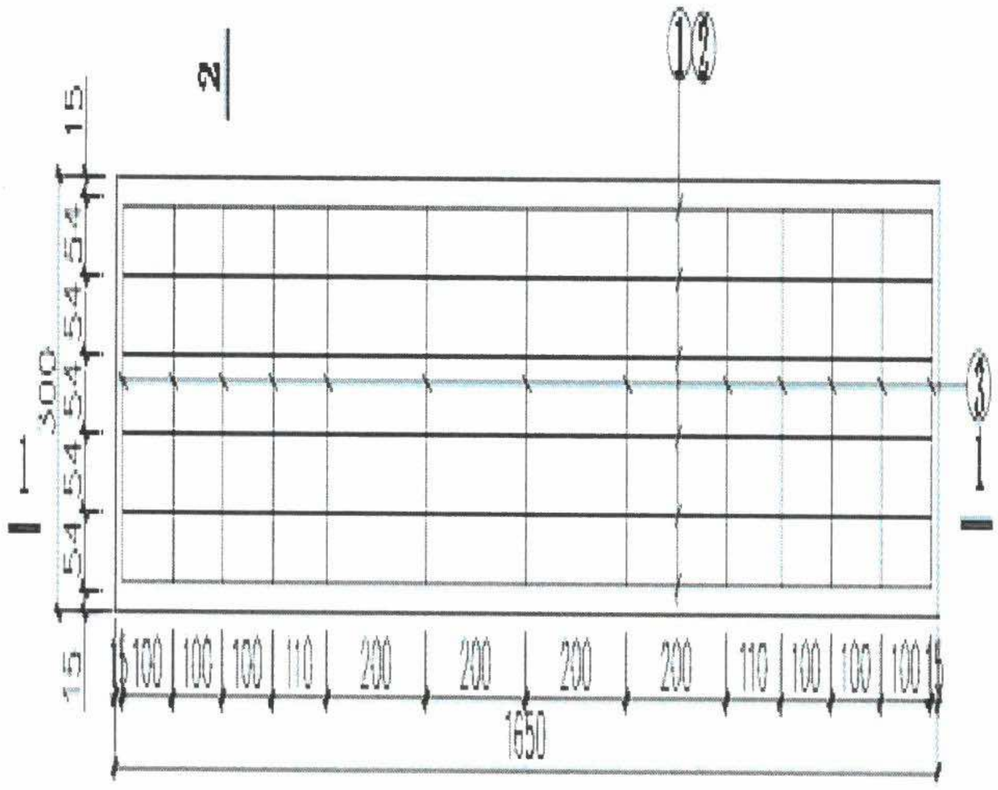
图 11 电缆沟盖板详图

了增加泵车左侧支腿的支承面积，施工人员将规格为 90mm × 50mm × 2960mm 的木方四层横竖交叉摆放。按照现场木方摆放的可能最大面积 2.96 × 2.96=8.77m^2 且紧密摆放计算，在该木方上所需要承受的允许压力为：330/8.77=37.6KN/m^2，而人行道上电力缆沟盖板实际所能承受的最大压力设计值为 20KN/m^2，不满足泵车的支承要求。

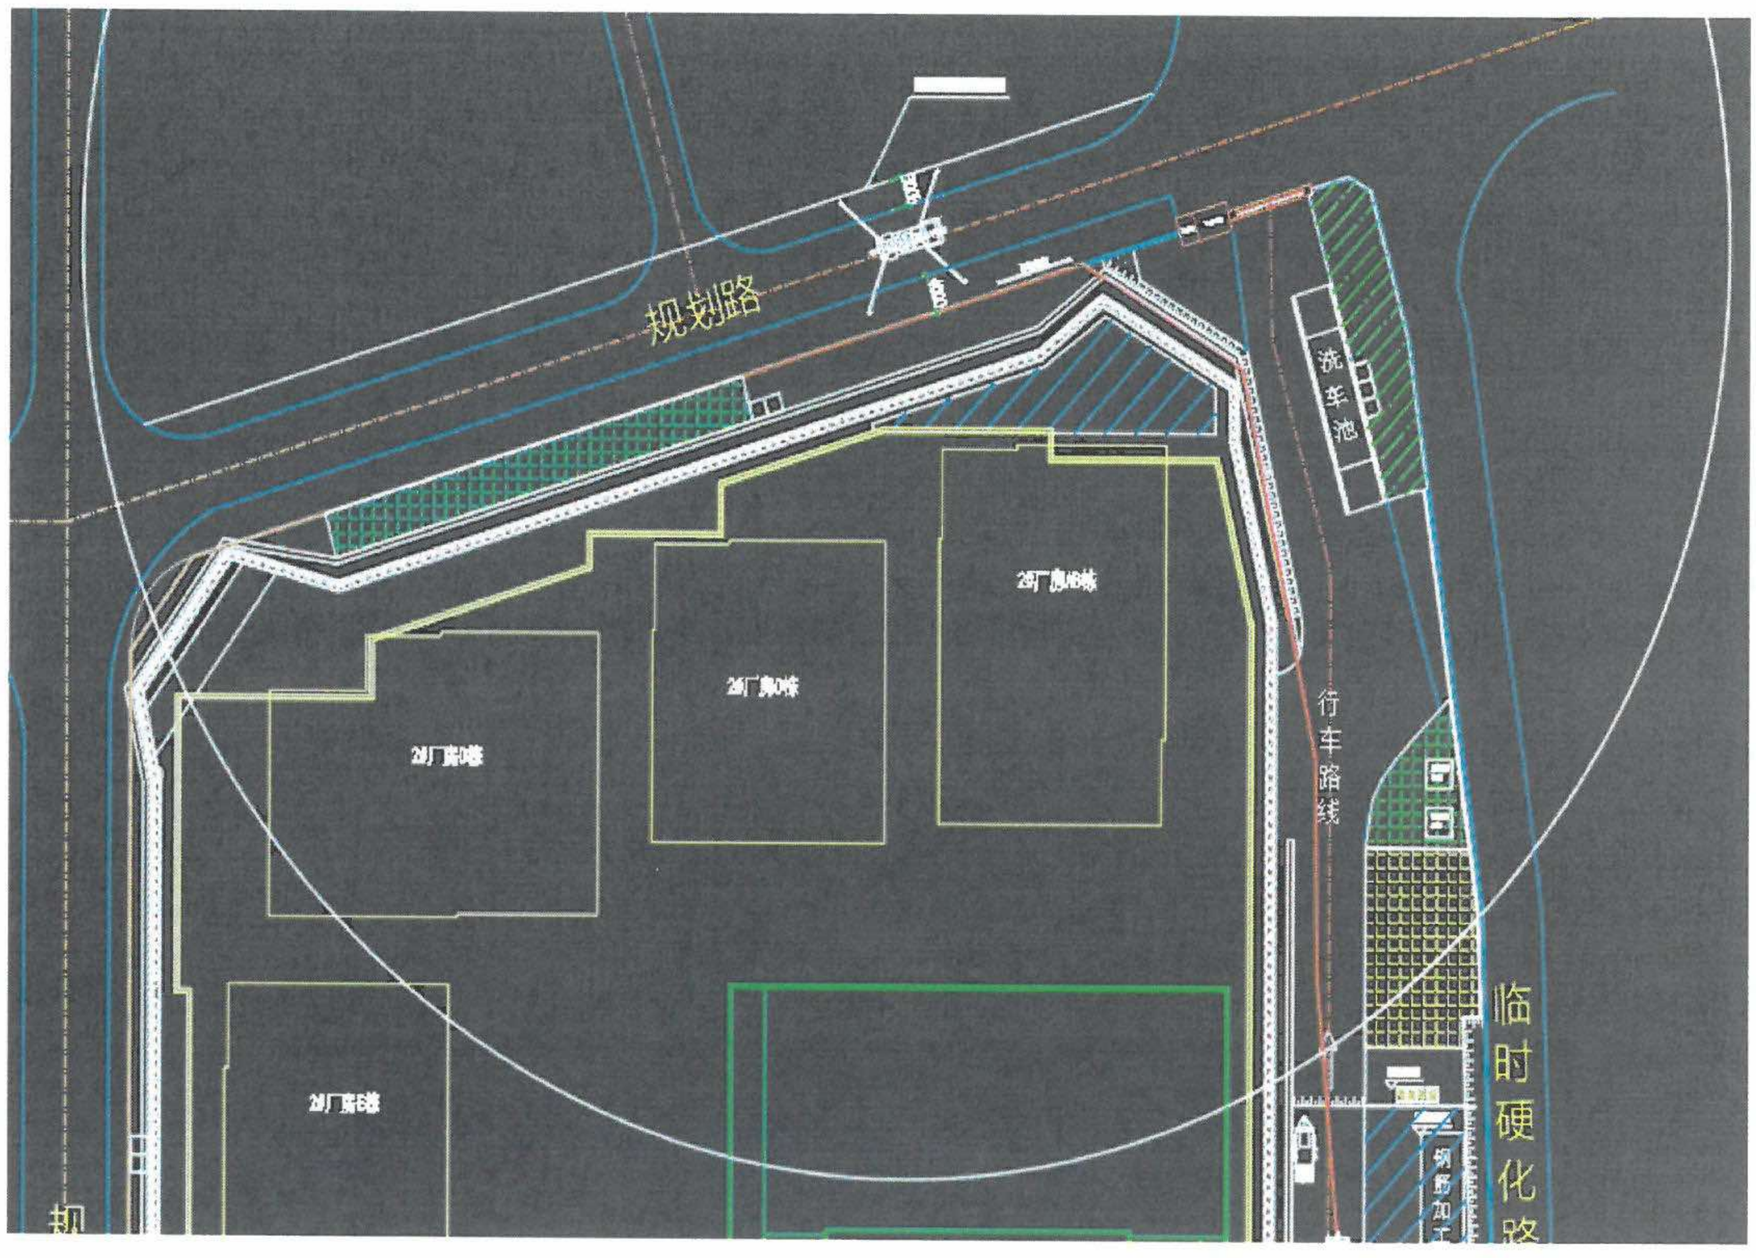
图 12 混凝土泵车的定位点示意图

（3）查阅《专项施工方案》及《海灏生物创新港 1-2#厂房及地下室施工组织设计》，事发地为地上阶段混凝土浇筑泵车四处布置点之一（见图 12），在《海灏生物创新港项目管线探测成果报告》中也说明了在规划横一路人行道上有电缆沟（见图 13）。由于规划横一路道路宽为 7.5m，混凝土泵车支腿延伸后总宽度约为 12m，在混凝土泵车作业时，泵车四支支腿全部张开覆盖面积大于路面面积，其中一侧的支腿需要借用人行道实施支撑，但《专项施工方案》缺少针对泵车支腿放在人行道上所需采取的防范措施及对策。

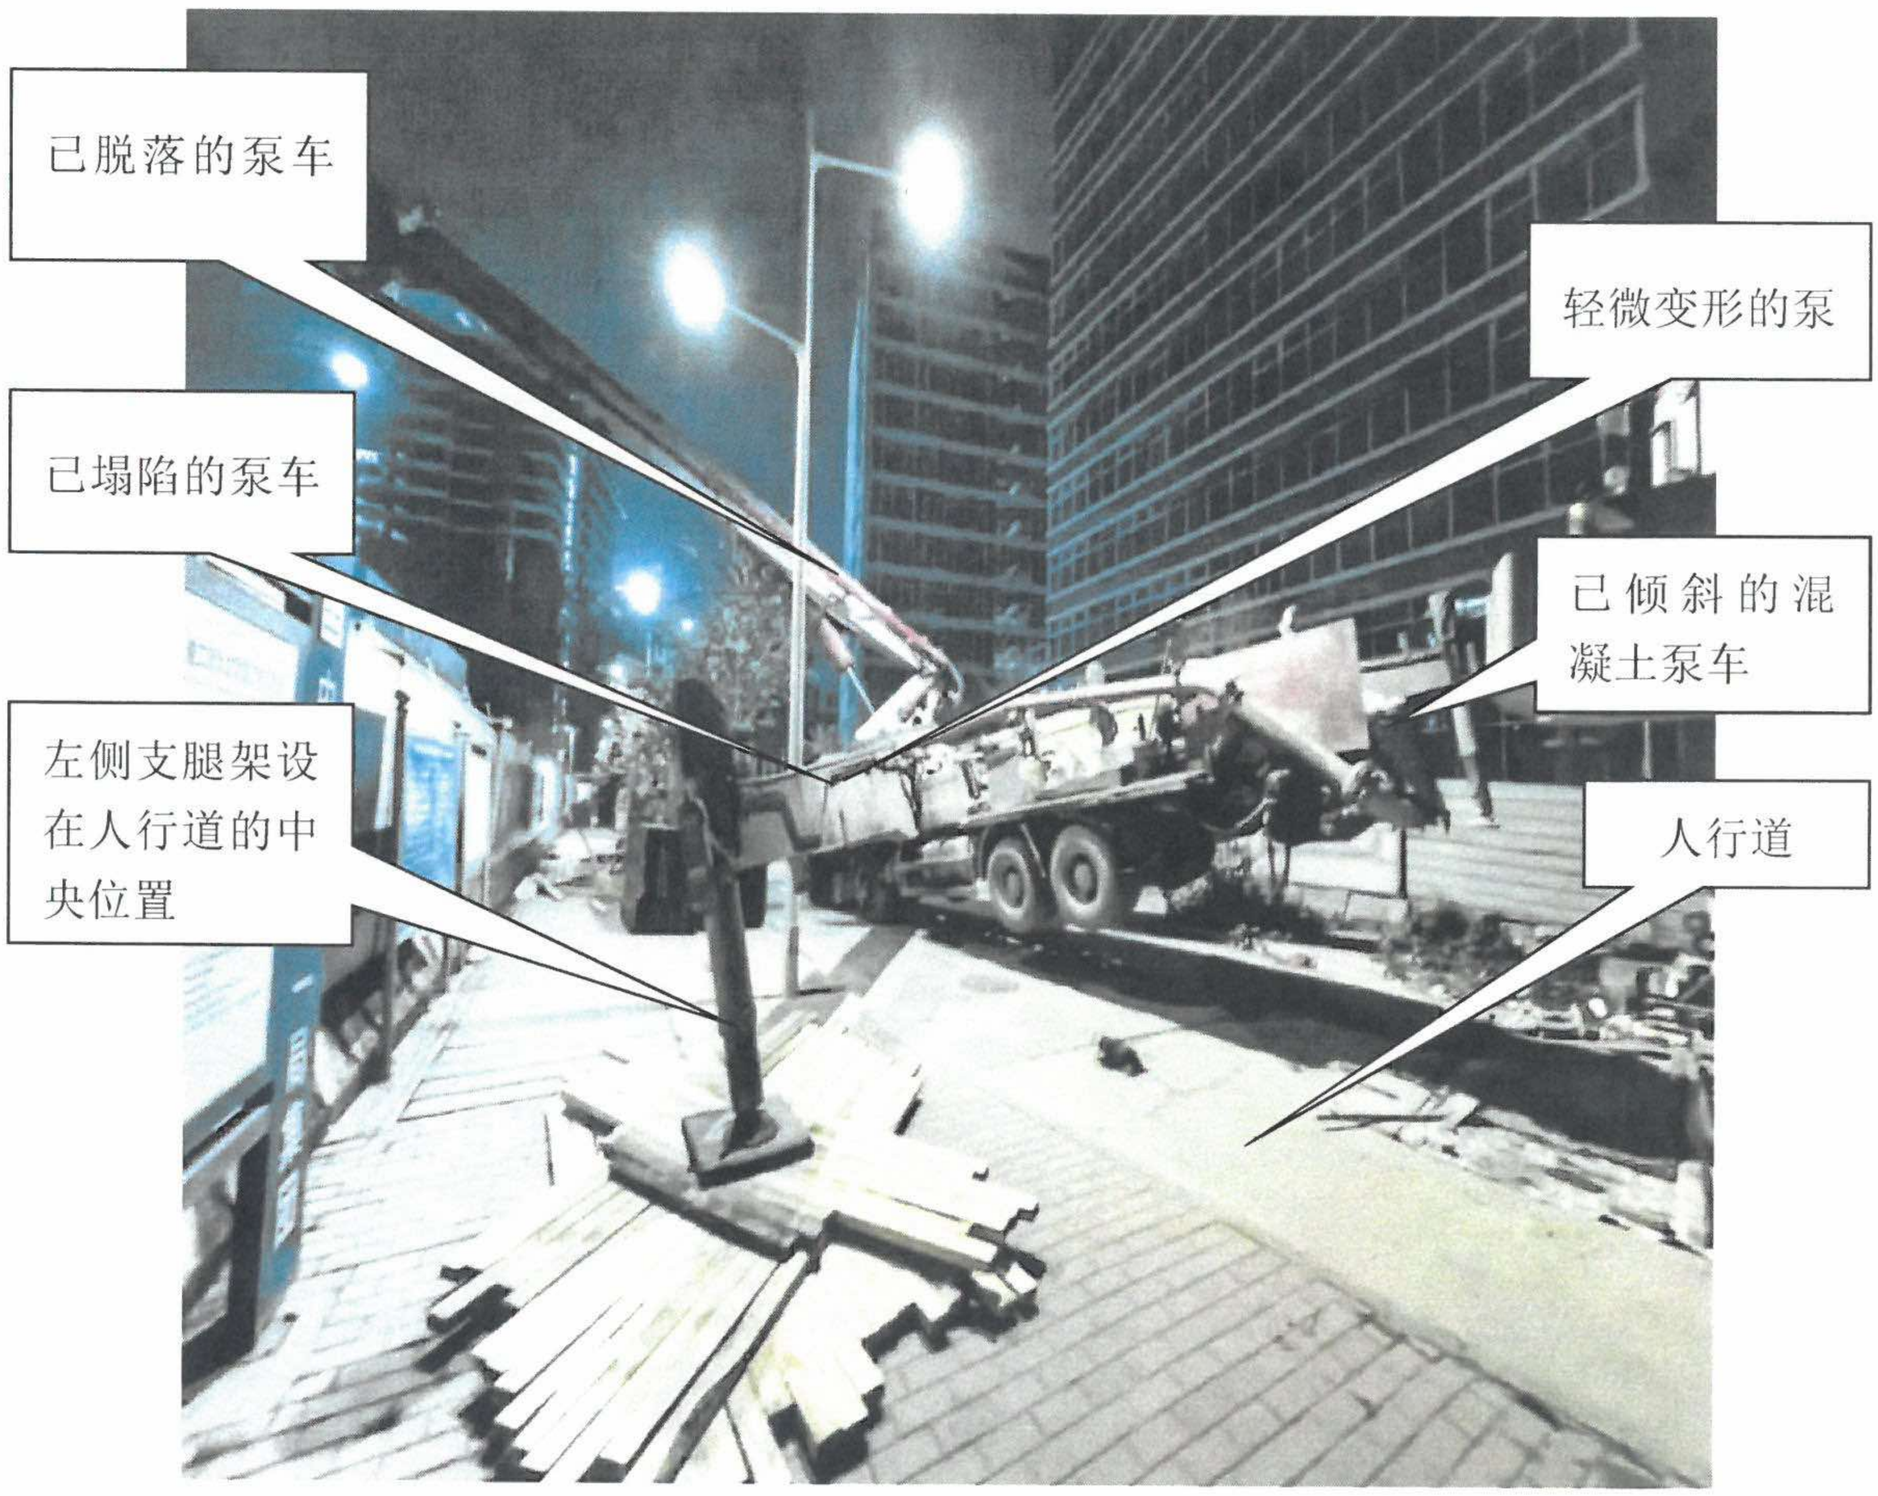
图 14 泵车侧翻后情况示意图

（7）据现场照片及笔录反映，泵车在转动大臂过程中，左前方支腿位置人行道地面突然发生了塌陷，电缆沟坍塌；左后方支腿部位存在轻微变形，未发生坍塌，导致泵车向南侧倾斜，泵车大臂前端砸落在 2#厂房 AB 栋二层梁板混凝土作业面上，见图 14。

项目部未向泵车操作人员交底场外人行道地下管沟勘探情况，泵车操作人员在未核实人行道地下管沟结构和荷载数据的情况下，将混凝土泵车的左前支腿支承到人行道上。在泵车进行混凝土浇筑作业的过程中，人行道地下管沟盖板因不堪泵车支腿支承重量损坏，导致泵车侧翻，正在进行混凝土泵送的泵车臂架因车辆侧翻砸落到 2#厂房 B 栋首层电梯前室的作业面，将正在辅助布料的两名工人郭俊毛和张纯坤砸倒，孙旭东躲避时被钢筋绊倒受伤，郭俊毛和张纯坤经送院后证实死亡。
