海陵试验区安洁洗涤厂“7·15”一般触电事故调查报告

海陵试验区“7·15”一般触电事故调查组

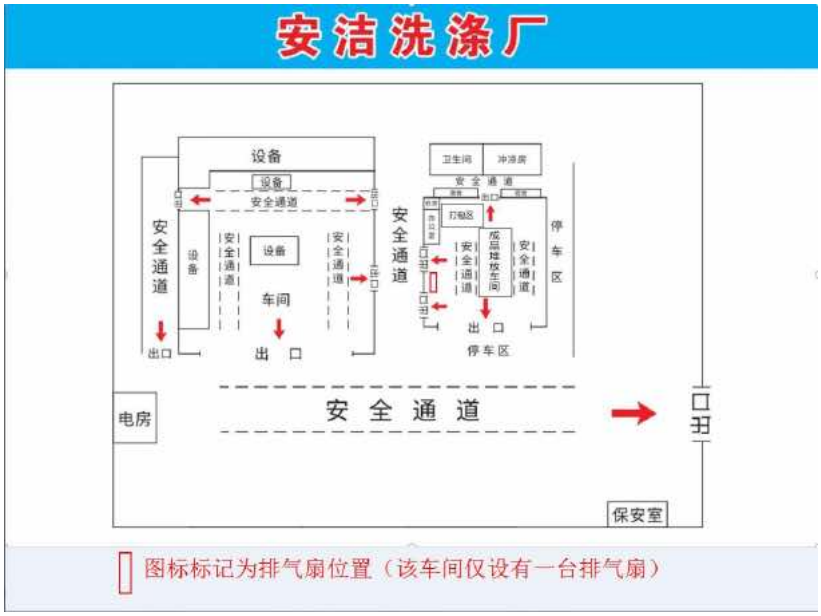
图1 安洁洗涤厂平面示意图

安洁洗涤厂的成品堆放车间内通道(图1)上方规格为长138厘米×宽138厘米的一台排气扇因故障停止排风（图2）。

2022年7月16日（事故发生后次日）厂长王某令通知其厂的电工陈某溥到成品堆放车间对涉事的排气扇进行检修(该排气扇使用电压等级为220V）。陈某溥发现涉事的排气扇电机接入口线路损坏，通过用“测电笔”测试涉事的排气扇的电机接入口线路存在漏电现象，并在当天完成了排气扇的线路整改。因此该车间的排气扇在事故发生当天是存在漏电现象且不能正常运转。

事故发生时，谭某来使用的铝质人字梯经现场勘验性能完好，无明显破裂和扭曲，各安全部件完整，旁边粘贴有《操作说明》《警示标识》。梯子展开后高3.2米，底宽1.63米，最大脚宽0.52米，共有12级踏板（图3）。

图 2 事故故障的排气扇

图 3 发生事故时使用的铝质人字梯
