肇庆市高要区“11·8”一般餐饮爆炸事故调查报告

2023年11月8日15时许，高要区小湘镇原味之汤粉店发生一般爆炸事故，事故造成2人受伤。

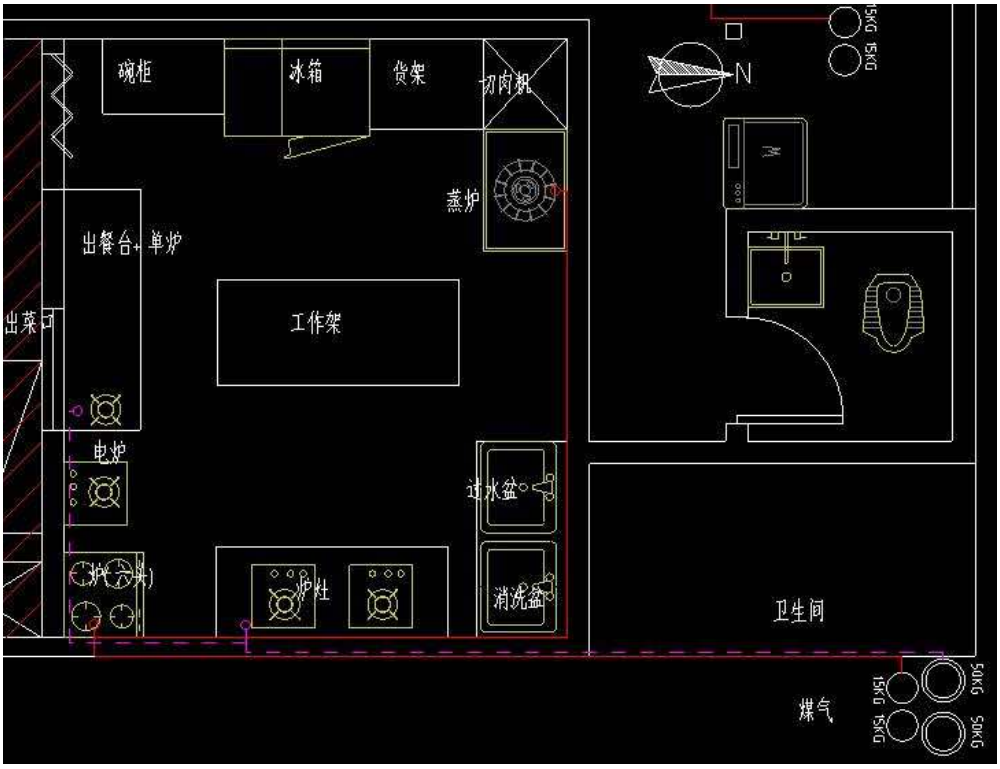
事故现场 CAD 平面图

事故发生地点位于高要区小湘镇新城金凤街小湘市场西区入口北侧，商铺为两层商铺，首层分别为高要区小湘镇原味之汤粉店、高要区小湘镇尚引理发店，两店用墙体隔开，二层为高要区小湘镇志城装饰工程部。建筑最大进深约 18.6 米，最大宽度约 8 米，高度 7 米。

高要区小湘镇原味之汤粉店面积约为 70 ㎡，最大进深约为 18.4 米，最大宽度约为 3.9 米，店内大致分为 2 个区域，就餐区和厨房区，其中就餐区进深约 12.5 米，厨房区进深约 3.3 米，现场电气线路、插座等均非防爆型。
