白云太和“8·28”一般触电事故调查报告

2025年8月28日16时47分许，广州市白云区太和镇丰福路2号3楼娱乐会所装修场地发生一起触电事故，造成1人死亡。

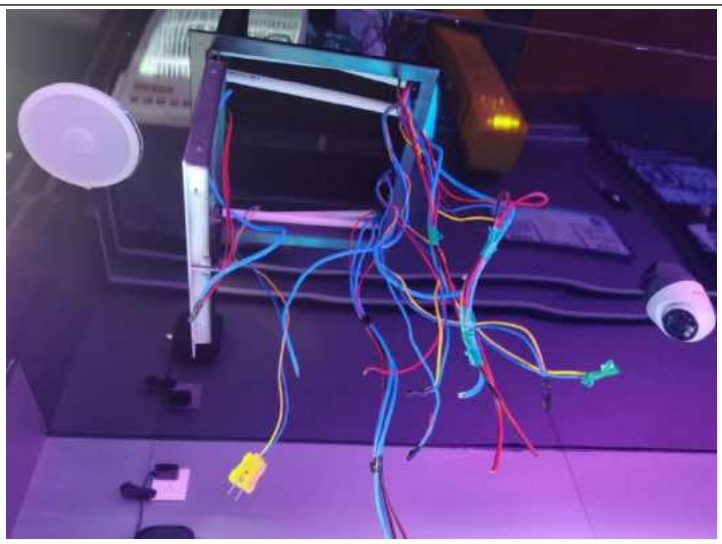
图 3 事发现场设置情况

2.事发前，韦明兴在前厅电梯前地面利用电线连接两个电源适配器（高端工程半灌胶电源），事发现场有木质梯子，距前厅电梯口约 2 米，梯子上方有一天花板检修口，检修口有往下垂吊的电线，电梯东侧墙面有待安装 LED 幻彩灯带的硅胶槽，电梯西侧墙面有已安装好的 LED 幻彩灯带（见图 3、图 4、图 5）。

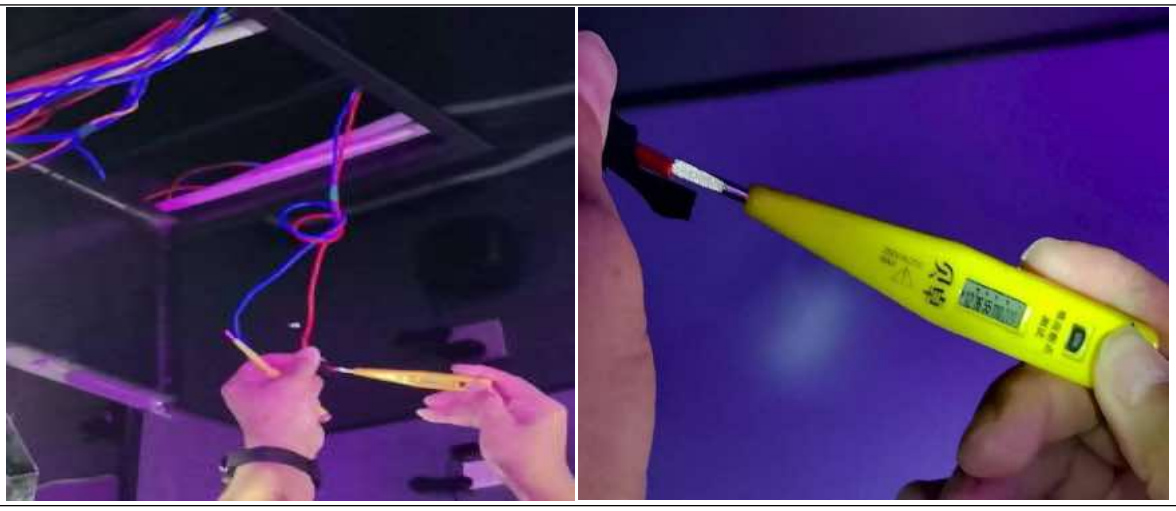
图 7 从主电线路引出电线组和电压测试情况

4.对天花板内主电线路引出电线组中火线进行电压测试，测试电压为 220V（见图 7）。

7.据孙勇陈述，事发后其到涉事天花板检修口内查看过现场情况，发现从主电线路引出的电线组中，火线末端有约 1 厘米的剥皮铜线裸露。因担心再次引发漏电、触电，其当即剪断该铜线裸露段，并在电线组接头处包裹绝缘胶布。

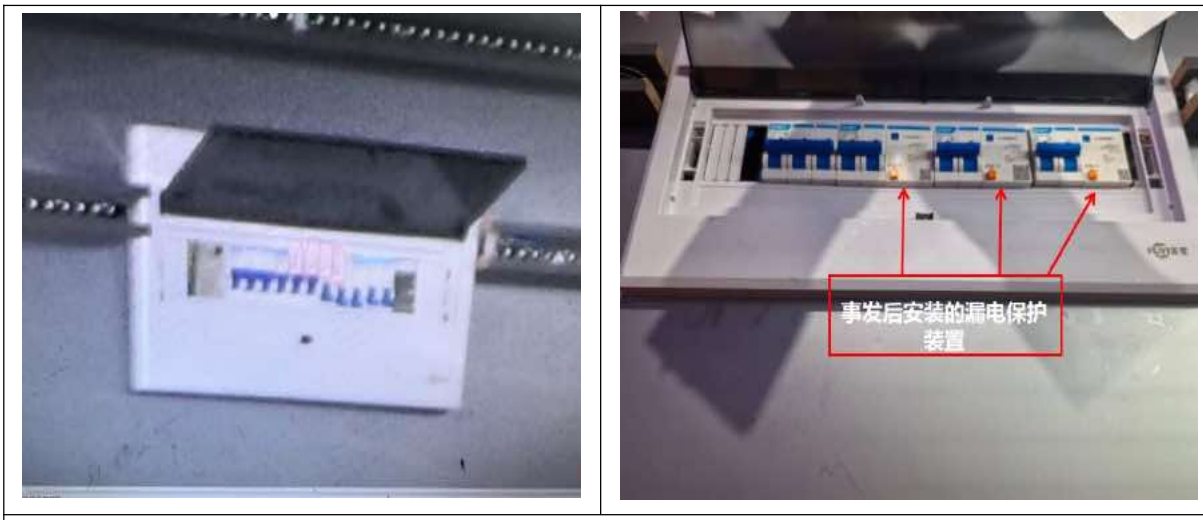
图 8 天花板内主电线路控制开关改装前后对比图

5.天花板内主电线路控制开关位于前厅电梯西侧走廊墙体，事发时，该控制开关仅为空气断路器，未安装剩余电流动作保护装置（漏电保护装置）（见图 8 左）。事发后，佛山墨禾装饰公

司工人对该控制开关进行改装，并加装剩余电流动作保护装置（见图 8 右）。

丰福路 2 路 3 楼主电线路（220V），为娱乐会所灯具、插座、电气设备等提供电源供应，控制开关仅为空气断路器，未设剩余电流动作保护装置，不符合《建筑电气与智能化通用规范》（GB 55024-2022）4.6.5.2）[1]和《剩余电流动作保护装置安装和运行》（GB/T 13955-2017）4.4.1 f）[2]的要求，存在易发生触电的事故隐
