香洲吉大亚仿集团大厦“7·12”一般高坠事故调查报告

工程名称：亚仿集团大厦装修改造工程

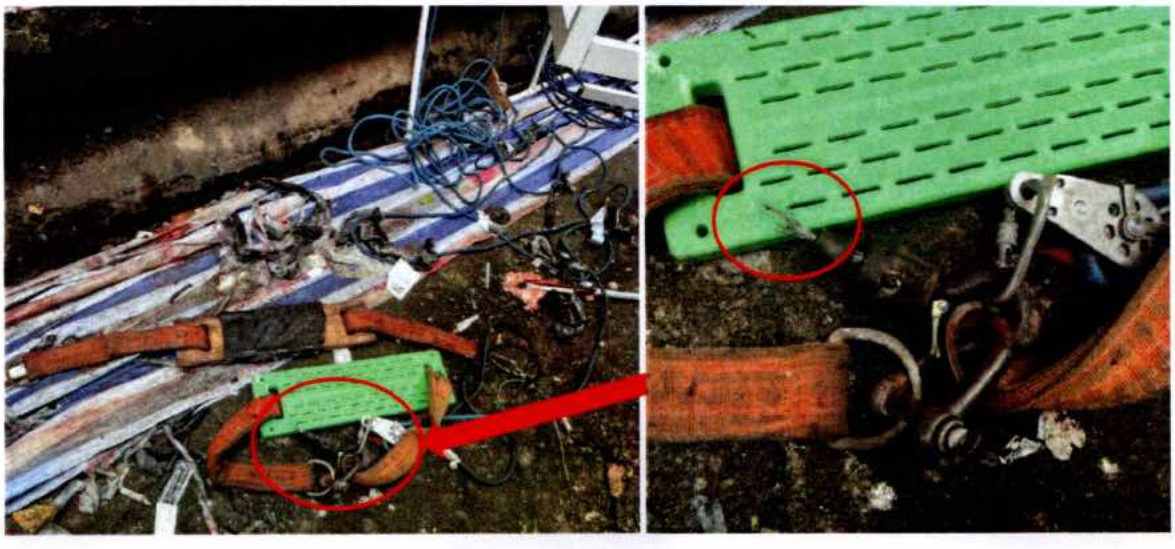
图 3 座板吊具情况

在 2 楼平台散落着座板吊具、绳索等物品。经检查，座板吊带及绳索均无断裂，绿色座板吊具通过 U 型锁连接着一个黑色吊钩，该吊钩所连接的钢丝绳已断裂。

现场勘查发现，甘某1使用的座板吊具上部连接的钢丝绳发生断裂，其断口特征与电动葫芦2钢丝绳断口吻合，同时，事故现场还发现了电动葫芦2的遥控器。调查询问中，蒋某某反映曾看到甘某1坐在座板吊具上自下而上移动；冯某某也证实，甘某1在高处作业期间，通过座板吊具实现由下至上的移动。以上证据表明，甘某1未按照规范使用座板式单人吊具配套的工作绳和下降器[19]，违规使用电动葫芦2吊运其本人，电动葫芦钢丝绳突然断裂导致高坠事故发生。

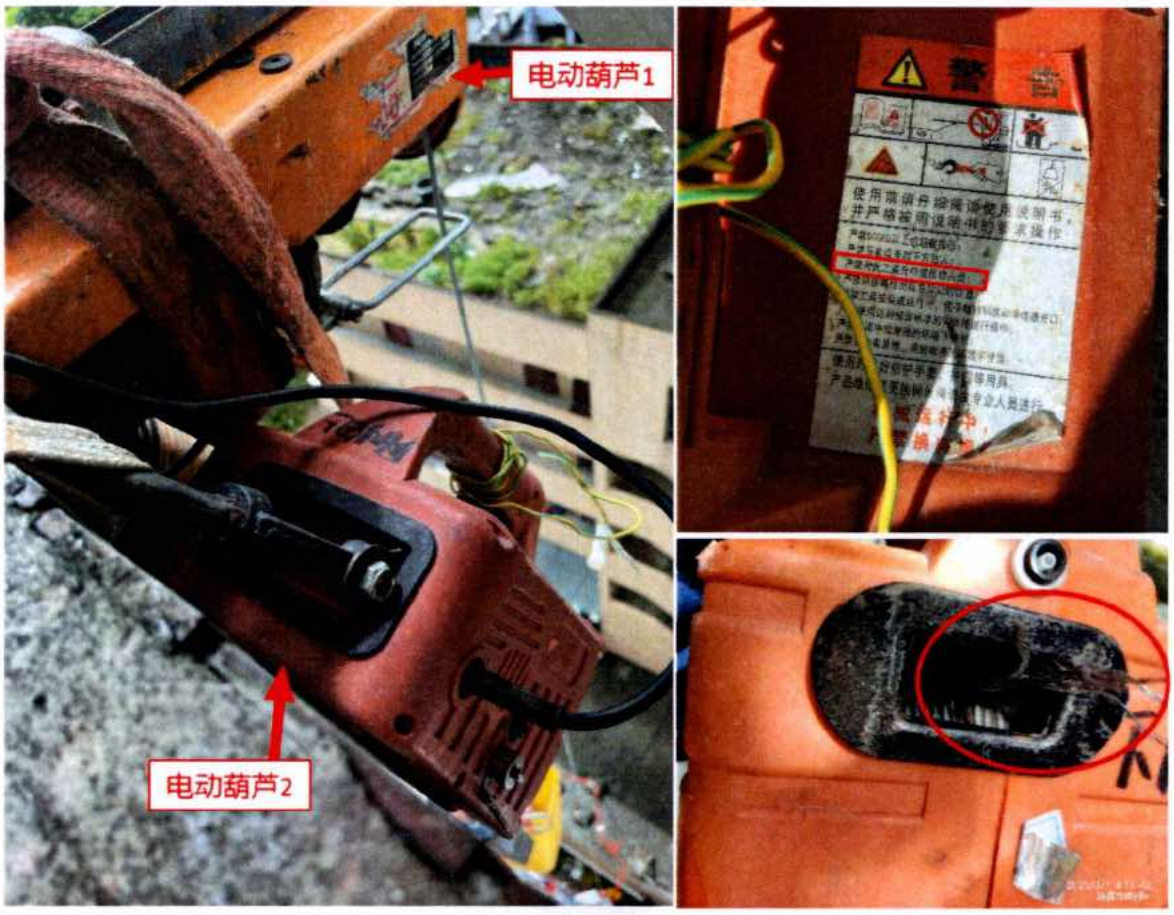
图5 亚仿集团大厦楼顶电动葫芦安装情况

在坠落位置正上方楼顶，电动葫芦 1 通过角铁焊接的框架固定于楼顶围墙上，其钢丝绳连接着下放悬吊的空调格栅。生命绳（柔性导轨）一端固定在楼顶避雷带上，沿着外墙作业面敷设，经检查生命绳固定完好，未发现断裂。

电动葫芦1东侧另有一台电动葫芦2，通过绑带固定于楼顶围墙。电动葫芦2警告牌标明“严禁用此工具升降或移动人员”。检查发现电动葫芦2的钢丝绳在滚筒上卡死，且已断裂。

甘某1安全意识严重缺失，其使用座板式单人吊具为禁止使用的高处安装作业工具；甘某1无视设备“禁止使用此工具升降或移动人员”的警告，使用电动葫芦2代替工作绳和下降器连接座板吊具；甘某1操作电动葫芦2开始下降时，钢丝绳突然断裂，
