潮阳贵屿[redacted]制品厂“3·6”一般物体打击事故调查报告

潮阳区贵屿镇汕头市潮阳区贵屿[redacted]制品厂

“3•6”一般事故调查组

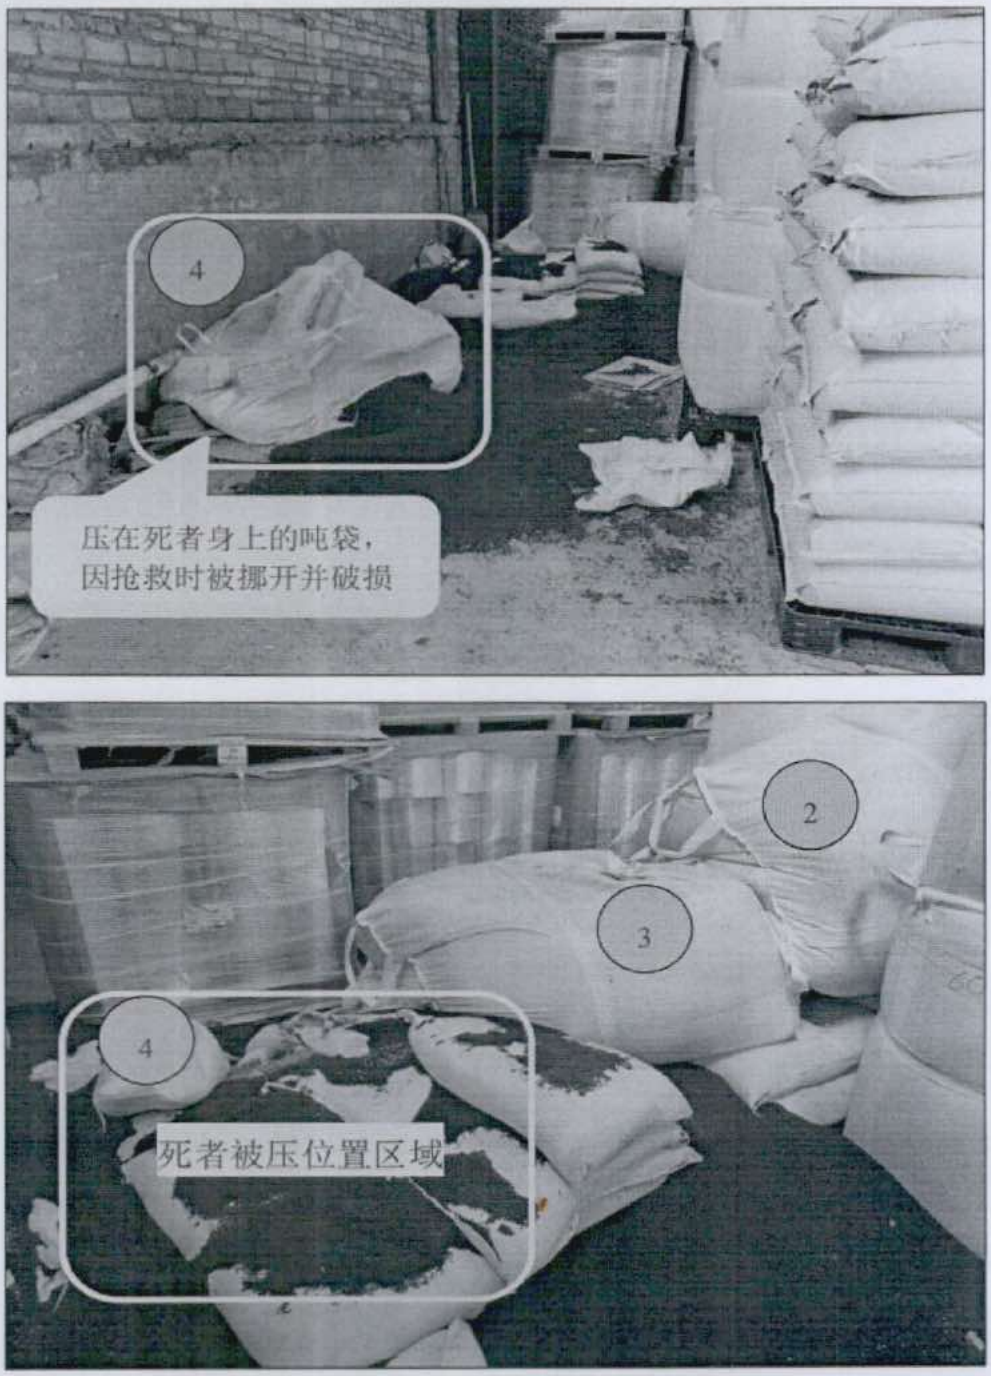
本次事故位置位于潮阳区贵屿镇龙港社区西片区“娇莲山”的一处临时仓库的西北面靠墙壁区域，该仓库为龙港社区所有，仓库为单层结构，四周设置砖墙和钢结构屋顶，事故发生时主要用于堆放塑料颗粒堆垛、散装袋切片、粗纱和其他物品。其中塑料颗粒堆垛存放面积约 60m^2，堆放层数为 4 层，高度在 4 米-4.4 米，不同规格的塑料颗粒吨袋重量不一样。死者当天驾驶的三轮摩托车仍停放在仓库内，车厢装着小袋装的塑料颗粒（每袋约 25 公斤，为死者搬运的货物）。

倒塌压覆在刘[redacted]孝（死者）身上的塑料颗粒吨袋，之前现场抢救时已被挪开并呈破损状态，地面散落大量黑色塑料颗粒，吨袋上面标识显示其重量为 1000kg，附近有 2 个倒塌的吨袋。

图1 事发仓库内部情况

图 2 倒塌的吨袋情况（序号表示层数）

图 3 倒塌的吨袋（序号表示层数）

图 4 附近其他吨袋摆放情况
