坡头区“6•27”起重伤害致人死亡事故调查报告

编制单位：坡头区人民政府事故调查组

编制日期：2025 年 4 月 16 日

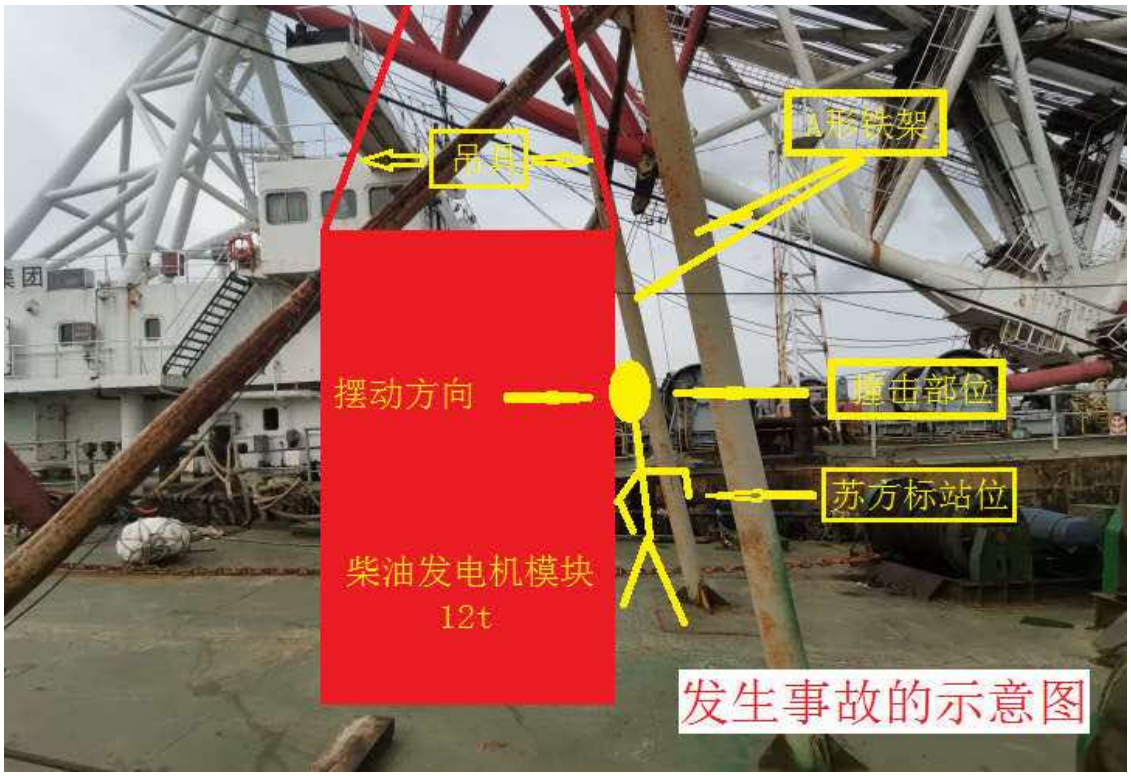
让开”，接着，占本学转到苏方标站位的另一面巡视作业现场，苏方标未听从指挥主动帮忙拉缆风绳，此时，打桩船的吊机把锚艇甲板上的发电机组刚刚吊起，由于锚艇前后吃水不同，因此锚艇的发电机组船尾侧（靠向“中铁桩 1”轮驾驶台的一侧）已离甲板 20 公分左右，但发电机组船首的一侧还未吊离甲板，同时发电机组开始向船尾驾驶台一侧旋转移动，苏方标擅自走到吊机下试图用手推来控制发电机组移动，此时发电机组撞击了甲板 A 形架，苏方标没有为自己预留安全空间，被移动的发电机组和该轮 A 形架夹到头部，锚艇上的宋锦和见状，马上向占学本大喊“夹到人了”，占学本听到后，马上通知单衡岳将发电机组放回的锚艇甲板，苏方标直接倒在甲板 A 型铁架下面，鼻孔和耳朵出血，占学本见状，马上拨打 120 叫救护车，同时组织船员将苏方标转移到岸上等待 120，9 时 45 分坡头区人民医院救护车到时达现场，医生对苏方标进行诊断抢救，10 时 30 分宣布苏方标抢救无效死亡。

图 1：“中铁桩 1”轮起吊放置在“冀唐港渔工 00002”轮甲板的发电机组

图 2：放置在“冀唐港渔工 00002”轮甲板的发电机组近照

图 3：从“中铁桩 1”轮驾驶台起吊操纵台看向起吊现场

图 4：从“中铁桩 1”轮船首架柱上看向起吊现场

图 5：“冀唐港渔工 00002”轮
