大亚湾西区自在城花园项目“4•24”一般高坠事故调查报告

经调查认定，**大亚湾西区自在城花园项目“4•24”一般高坠事故是一起因作业人员未佩戴劳动防护用品冒险作业导致的生产安全责任事故。**

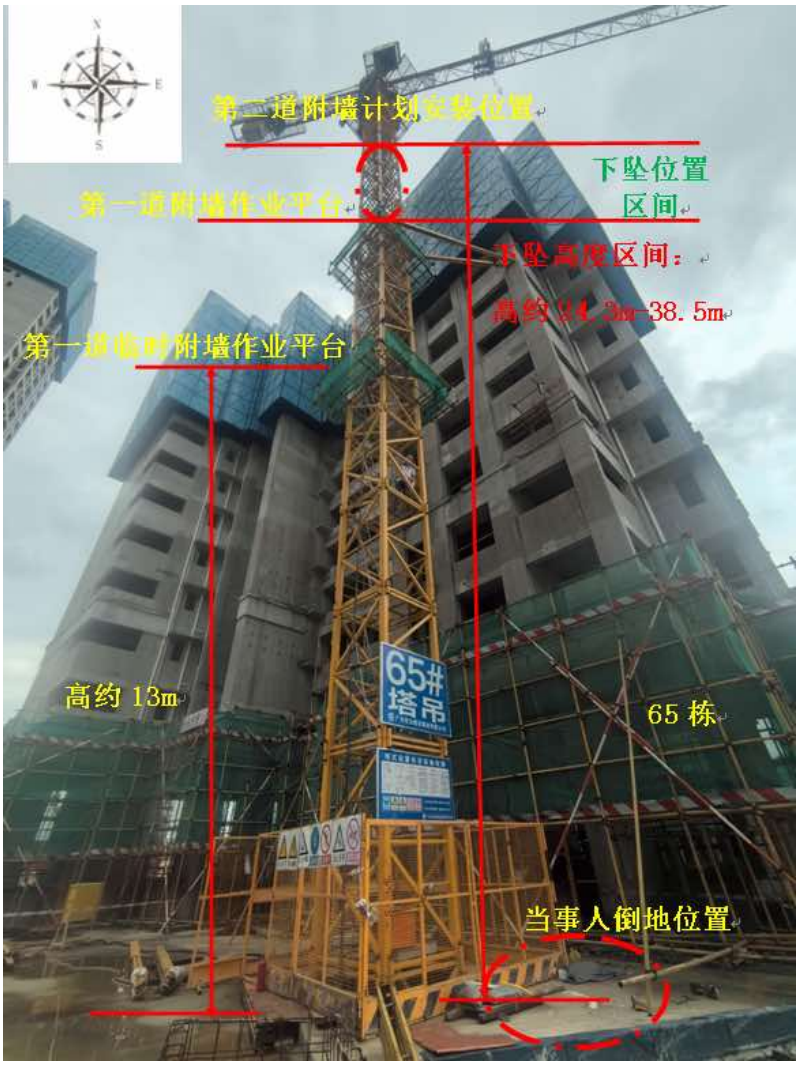
图4 下坠位置及下坠高度区间

经现场勘查、查阅资料和调看监控视频，当事人下坠位置位于项目65#塔吊第一道附墙以上位置，65#塔吊附着方案显示第一道附墙安装高度为31.9m，地下室顶板标高为7.6m（2层地下室，层高3.8m），故距顶板绝对高度约为24.3m，即当事人下坠高度应在24.1m以上（见图3）。

经现场勘查、查阅资料和笔录询问，事发当天当事人作业内容为：搭设65#塔吊第二道附墙作业平台，方案显示第二道附墙安装高度为46.1m，故距顶板绝对高度约为38.5m，因此作业平台距地下室顶板高度应小于38.5m。

因监控视频位置较远画面不清晰且当事人下坠时无目击人员，故推测当事人下坠位置区间应为：项目65#塔吊第一道附墙以上至第二道附墙以下位置，下坠高度区间应为：24.3m-38.5m（见图4）。
