广州白云国际机场三期扩建空管工程土建及配套工程施工总承包项目机电安装（一标段）工程“12·1”一般机械伤害事故调查报告

2024年12月1日08时16分许，广州白云国际机场三期扩建空管工程土建及配套工程施工总承包项目施工区域相邻的施工便道上，发生一起叉车碰撞碾压人员事故，造成1人死亡，直接经济损失249.6万元。

经调查认定，广州白云国际机场三期扩建空管工程土建及配套工程施工总承包项目机电安装（一标段）工程“12·1”一般机械伤害事故是一起生产安全责任事故。

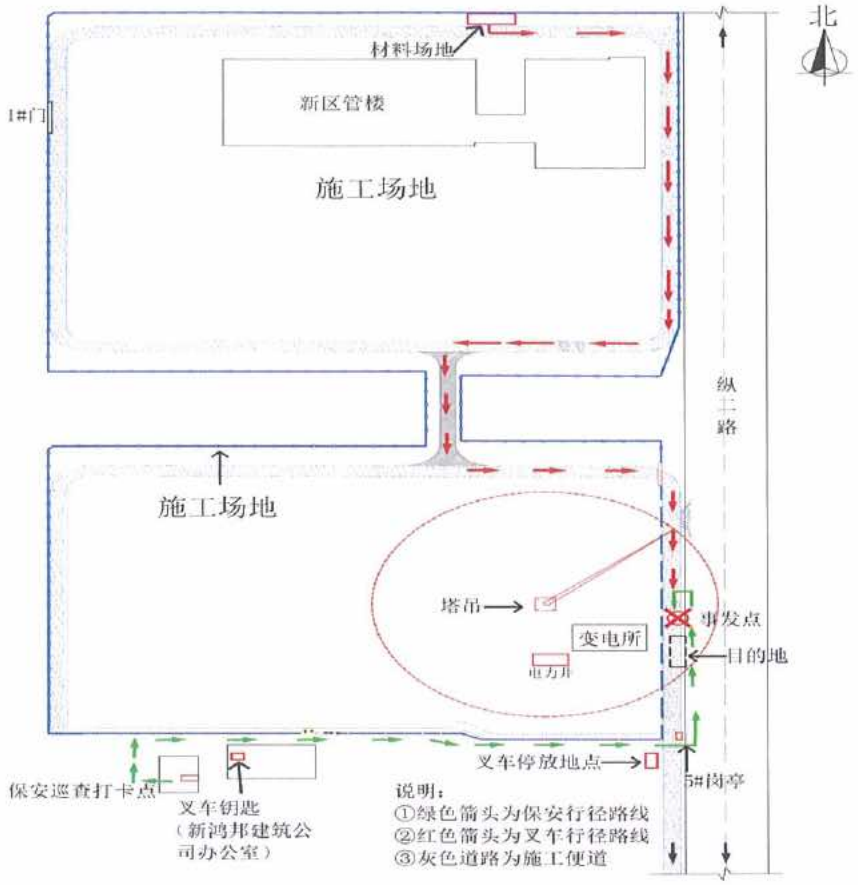
图 6　事发现场图

08 时 16 分许，因涉事叉车装载的水泥砖垛过高，遮挡了前方观察视线，谢*初将背朝涉事叉车站在施工便道中央的陈*撞倒、碾压。谢*初察觉到异常情况后，立即熄火下车查看，发现陈*胸部被碾压在涉事叉车右前轮下。此时陈*身体尚有反应，后急送位于广州市白云区的广州新市医院经抢救无效死亡。

事发地位于广州市白云区人和镇原民强村（已征收拆迁）西偏北区域，现为广州白云国际机场三期扩建工程空管工程的空管工作区新建后勤保障楼附近的施工便道上。施工便道事发路段宽约 6.5 米，事发时路面干燥平整，无遮挡物，视线良好。涉事叉车叉臂长 120.7 厘米，直边高 60.55 厘米。涉事水泥砖垛长 96 厘米、宽 94 厘米、高 134 厘米，重约 3 吨。涉事叉车叉好水泥砖垛离地后倾处于正常转运状态时，水泥砖垛顶部距离地面 174 厘米，严重阻挡谢*初驾驶叉车前行时的前方观察视线。

二是物的不安全状态。事发时转运的水泥砖垛高134厘米，涉事叉车叉好砖垛离地后倾，其顶部距离地面174厘米，明显高于涉事叉车操作人员平视高度，严重阻挡前方观察视线，行驶在施工便道上存在正面盲区。
